## 簡易浮体におけるフェイルセーフ思想

五島振興局 建設部 河港課

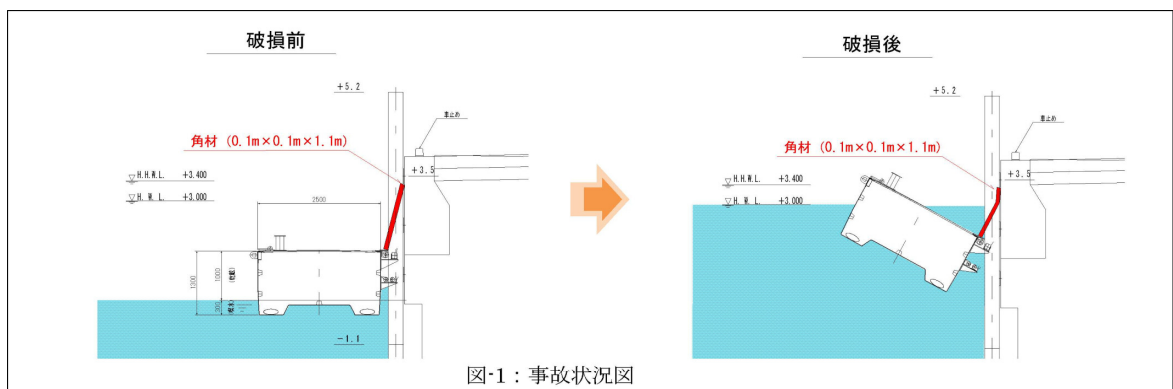
図-1：事故状況図

荒川漁港で簡易浮体が傾いているとの通報があり、現場に急行したところ、ガイドレール取付箇所のコンクリート受台に角材が挟まっており（写真-2）、陸側の浮体が上昇できず、浮体が45度に傾き（写真-3）、ローラー部や側壁、階段が破損していた。また、浮体は連結材で固定されていたことから、浮体4函（L=60m）全てに被害が及んでいた。その後、潮が引いた段階で、角材を撤去したところ、浮体は元の位置に戻ったが、簡易浮体に大きな被害が生じた。

事故原因としては、ローラー可動部に角材が挟まり、潮位上昇に伴い、浮体が上昇できずに、ローラー部を中心に異常な負荷がかかり、破損したものと考えられる。（図-1）

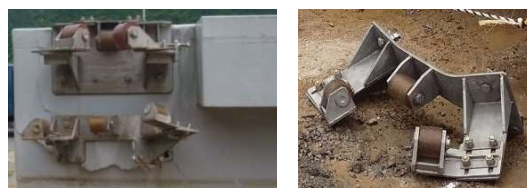
- ① SUS製ローラー架台の大半が変形し、架台は再利用不可のため、交換が必要。(写真-4)
- ② ローラー架台部の側壁が剥れ落ち、FRP側壁の補修が必要。(写真-5)
- ③ 岸壁との接触により階段部も破損。
- ④ 連結部箇所も負荷に耐えられず、破損。
- ⑤ 簡易浮体の破損調査、吊上げ費(写真-6)、再設置費等。

写真-4: ローラー架台損傷状況

今回の事故で、本体FRPが剥がれ落ち、ローラー部が変形し、補修に多額の費用がかかることとなった。ローラー取付架台が一定以上の荷重で分離する構造（図-8）であれば、異常な荷重がかかった場合でも、本体及び架台に損傷が無く済む構造となるよう工夫する。

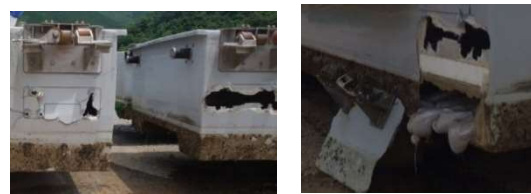
写真-5: 浮体本体損傷状況

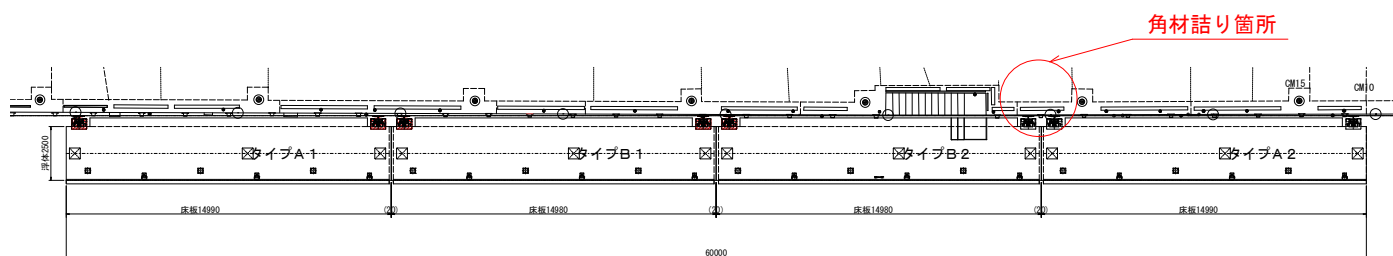
図-2: 簡易浮体の平面図

なお、浮体間は連結ジョイントにより繋がっていたことから、(図-2)角材が詰まった箇所の1函だけでなく4函全て破損する状況となり、補修費用は総額1,500万円と多額の被害が生じた。

今回のように、連結材が強固（図-6）であることから、浮体全体が引き込まれて被害が増えることを防ぐために、連結材の改良を検討した。連結材は、波による浮体間の段差をなくすために必要なものであるが、異常時に分離するには、常時と異常時の境をどのように設定するかを決める必要がある。切断する力の判定が難しいところであるが、異常気象時に耐えられる構造とし、ある一定の荷重（浮体が持ち上がる荷重）がかかれば分離する構造とすることで、安全装置の働きが期待できる。（図-7）

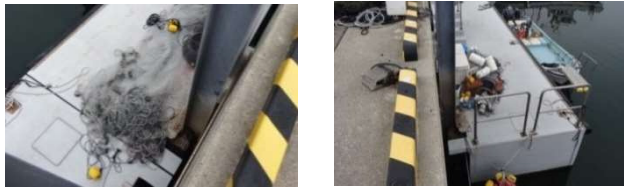
写真-11：散乱した漁具の状況

- ・職員は、日常点検の際に適正な利用がなされていない場合(写真-11)は、地元漁協に指導を行う。また、地元漁業者でも点検できるチェックシートを配布し、地元との連携強化を図る。(図-3)
