中島川における歴史的石積と現代工法の融合

長崎振興局建設部河川課

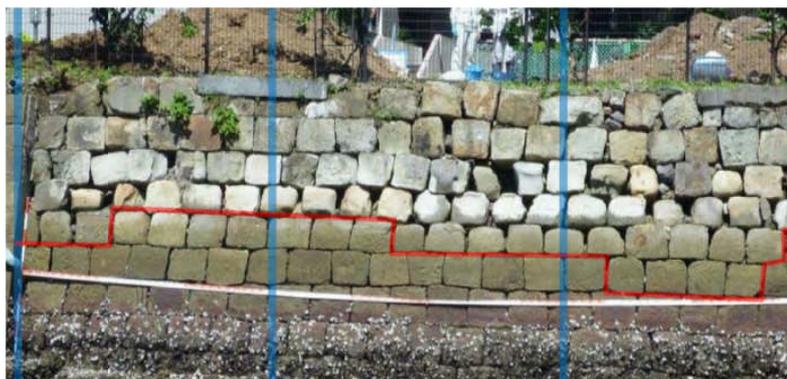
一方、当護岸の根石を含む下部は中島川変流工事で整備した石積のみであるが、上部は中島川変流工事の後の時代に護岸背後の土地所有者によって継ぎ足された石積となっており、この部分の歴史的・文化的な価値は低い。さらに当護岸ははらみ出しや石の抜けが多数ありそのままでは崩壊の恐れがあるため、長期的に河川管理を行うにあたっては改修の必要性があった。（写真2）

写真2 改修前護岸状況（赤線以下が変流護岸）

既設護岸にはらみ出し、石の抜けがあったため、河川管理上の必要性から既設石材を再利用し胴込めコンクリートを入れて積みなおした。明治時代の法勾配が正確にはわからないが、根石付近の勾配と前後の法線などから当時の法勾配を推定して積んだ。

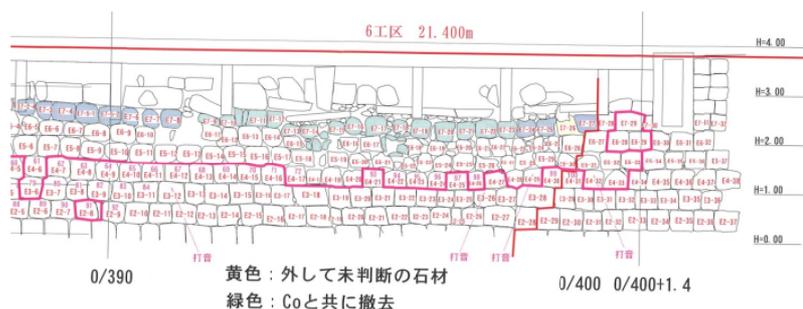
図2 石材ナンバリング整理

明治時代の石材は、亀裂があり強度が不足しているもの、大きさがあわずどうしても再利用できないもの等を除きすべて再利用することとし、昭和時代の石材は価値がないと判断し再利用しないこととした。なお、再利用しなかった石材は昭和時代の石材を含めて別途保管した。

既設石積護岸の石材は遺構調査によりすべての石材にナンバリングして配置状況を記録した後に撤去した。撤去した石材は明治時代の石材、昭和時代の石材

という時代での視点と再利用可能か不可能かという視点で整理した。(図2)

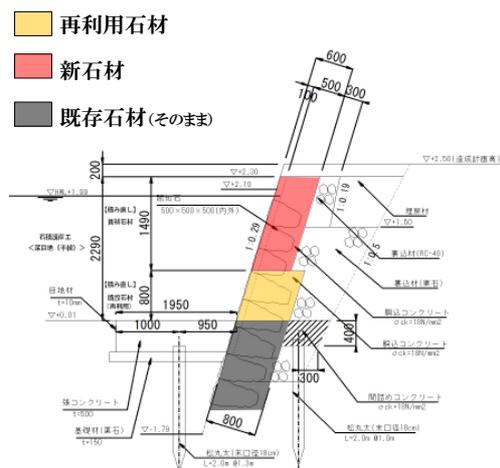
図3 横断図

既設石積の基礎に関する資料がなかったため、3箇所の特レンチ掘削を行い基礎部の状況を確認した。当初は梯子胴木基礎を想定していたが確認できず、根石の下には特に基礎となる構造物は見つからなかった。

既設石積に基礎構造が存在しないことを踏まえ、空石積の上部に練石積を施工すると荷重が増加し護岸が沈下する恐れがあったため、高水敷きの天端から下の既設石積を間詰めコンクリート（ $t = 40\text{ cm}$ ）で一体化して基礎とし、さらに基礎部の前面及び背面に松杭を打設することで護岸の安定を図ることとした。松杭基礎はボーリング調査の結果により支持力計算をして問題ないことを確認した。松杭打設時の振動により地盤が乱され既設石積が沈下する可能性があり、また松杭の打設長やピッチを検討する必要があったことから試験打ちを行い問題ないことを確認した上で施工した。（図3）
