五島振興局 建設部 道路課 ◎草野 睦  
○野崎 泰智

## 1. 江上地区の概況について

江上護岸は、五島市奈留町唯一の県道である一般県道奈留島線の一部として、奈留島の玄関口である、奈留港ターミナルから北西約5kmの場所に位置し、大串湾に面している。

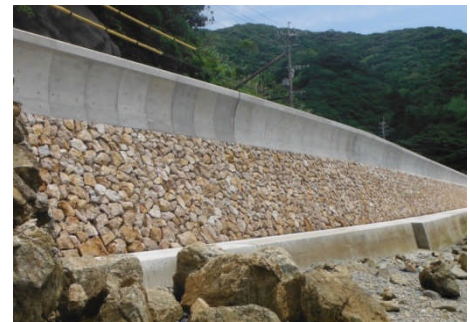
写真-1 改修後の江上護岸

しかしながら、護岸改修後は、『飛び石』の現象は無くなったが、護岸に作用して高く打ちあがった波が細かい飛沫となり、強風により後背地（道路）に飛散するという現象が頻繁に起こっている。この現象によって、車両の安全な通行に支障を来している状況であり、現在も地元から再度改修要望が上がっている。

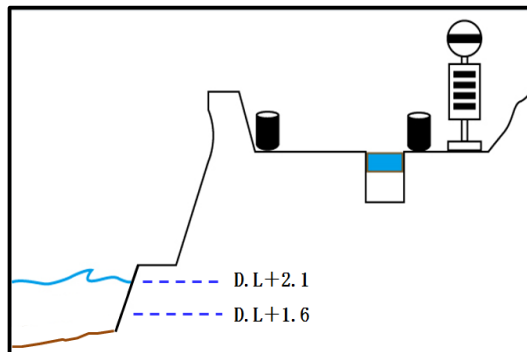
図-4 発生時の断面模式図

いずれの日も、満潮に向かって潮位が高くなる時間帯と、満潮を過ぎて潮位が低くなっていく時間帯に飛沫が多く発生していた。これに対し、最も潮が高い時間帯は飛沫が一度収まり、まったく発生していないか、ほとんど発生していなかった。また、干潮時には現地盤が露出しており、飛沫は発生していなかった。飛沫は、現地における潮位が D.L+1.60m～2.10m の時に多く発生している。この潮位は、来襲波が天端高 D.L+3.0m の基礎コンクリート壁面に直接当たる高さであり、「基礎コンクリートに当たって砕けた波が細かい飛沫となり道路に打ちあがった」現象であることが裏付けられた。

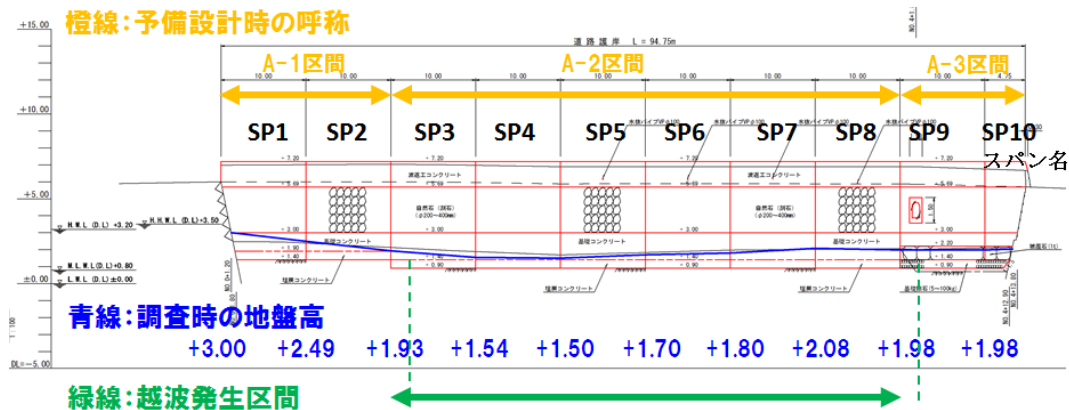
図-5 護岸側面図

いずれの日においても護岸両端で飛沫は見られず、主に飛沫が発生していた区間は SP3 から SP8 の間であった。(目地間でスパン分け) この区間は、地盤高が他の区間に比べて低くなっている。つまり、現状の礫浜が侵食され、護岸改修直後と比較して護岸堤脚水深が深くなったことで基礎コンクリート前面が露出し、飛沫が増大したと考えられる。

対して、SP1 と SP2 は地盤高が高いことから、堤脚水深が浅く (護岸改修直後と変わらず)、礫浜が波のエネルギーを吸収し飛沫が生じないと考えられる。SP9 と SP10 については、被覆石が前面に約 3m 並べられており、それが波のエネルギーを吸収しているため飛沫が生じないと考えられる。

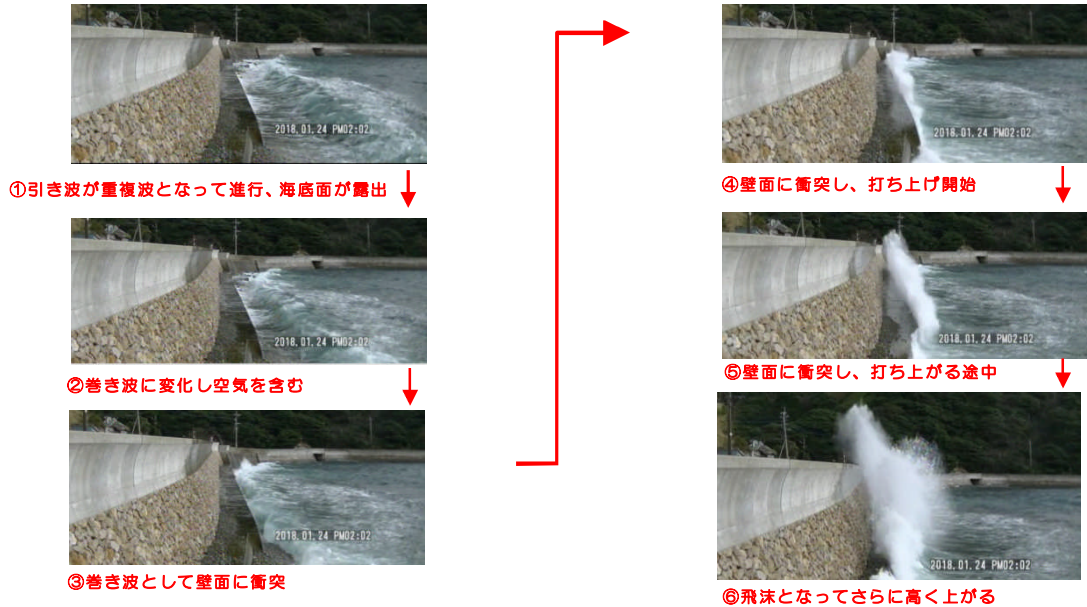
写真-5 ビデオ解析のコマ送り

ここまでの調査結果及び解析により、江上護岸における飛沫は、主に基礎コンクリートの壁体部分に波浪が衝突し、飛沫となって打ち上げられ、背後の路面に落下することが確認された。このことから、直接的な原因は、波浪に対して基礎コンクリートの壁（ほぼ直立）が露出していることにあるといえる。（写真-5 参照）

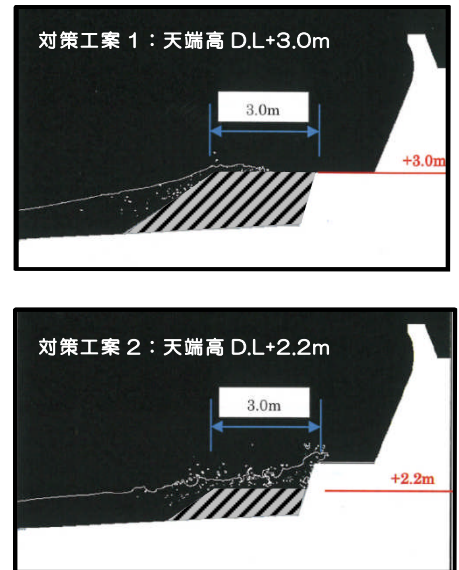
図-6 各パターンの検証結果

今年度、被覆石のマウンド天端高を変えた2パターン（図-6 参照）について検証を行った結果、マウンド天端高 D.L+3.0m では飛沫の発生を抑える事が出来たが、天端高 D.L+2.2m の場合、多量の飛沫に繋がることはないと思われるが、風の条件等によってはある程度の飛沫が発生することが懸念される結果になった。（結果を図-7 に示す）

評価結果より、対応方針としては基礎コンクリート壁の反射を抑える方針で検討を進めていく。
