熊本地震による石橋復旧について

島原振興局 建設部 河港課 ◎角 翔平
○甲斐田 知希

今回復旧を行った石橋は床瀬川橋（銭瓶橋）と言い、南阿蘇村大字河陽にある石橋である。施工されたのは大正の初め頃とみられており、南阿蘇村指定の文化財である。橋の規模としては、橋長14.0m、幅5.3m、径間9.0mの布積の単眼アーチ橋である。熊本地震により、輪石（アーチ部分）を残し、壁石（側壁部分）がほぼ全壊した。

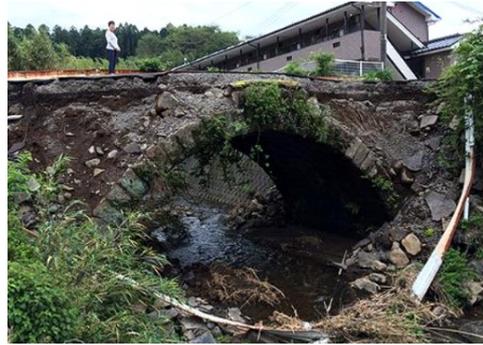
写真-4 被災後石橋

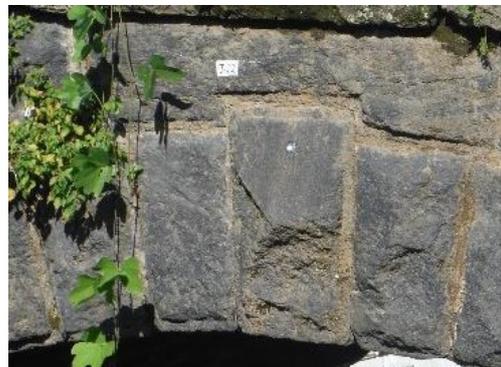
本工事における準備工では、既存壁石のナンバリング、輪石の変位を観測するための基準点設置、落下した壁石の回収等を行った。本工事では支保工がないため、より慎重な作業が必要となり、変位の観測を行っていた。また、落下した壁石の回収を行ったところ、欠損等が生じているものが多く、再利用できない石が多かったため、復旧に関しては新規石材の使用が増加した。

写真-5 観測点

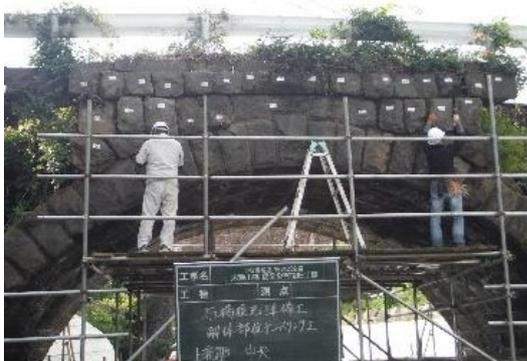
写真-6 ナンバリング

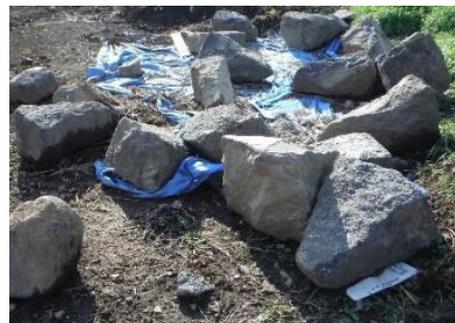
写真-7 壁石

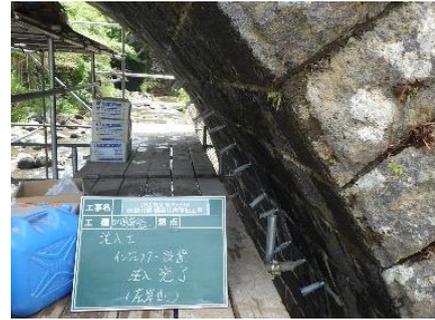
輪石には底部から上部に向かい多数のクラックが見られた。本工事では支保工が無い場合、輪石補修工にて輪石を保持することになるため、入念な注入が必要となった。クラックの幅も様々な種類があったことから、専門家の意見も考慮し、3mm以上のクラックに補修を行うこととした。使用した注入材はクラックの表面からより奥へと入っていくように粒子の細かい注入材を用いた。また、文化財の石橋の復旧には樹脂系の材料を用

写真-8 注入状況

いるとの指導もあったことから、モルタルを注入した後にクラックの表面には樹脂系の材料を用いることとした。注入実績としては、延長L=18.6m、注入量は116.7リットルとなった。

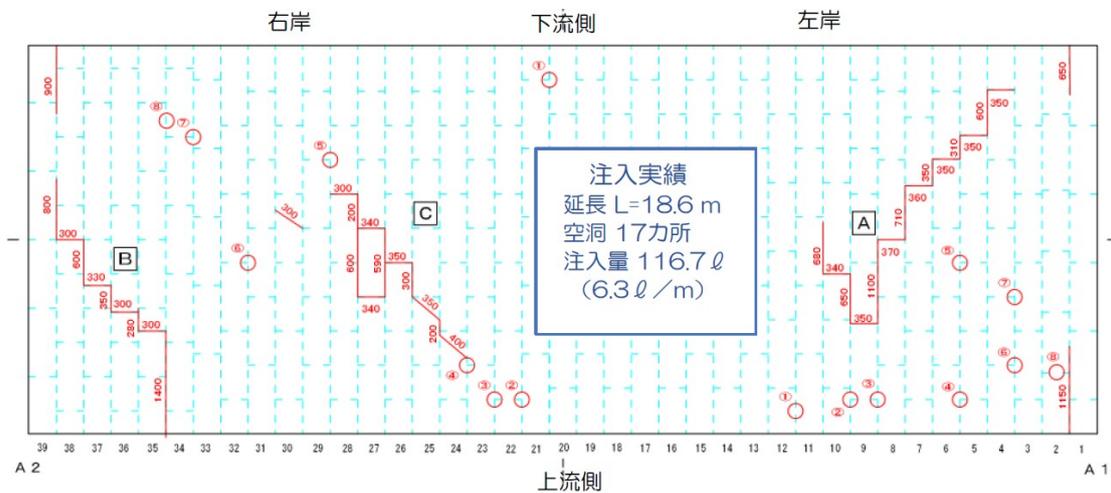
図-1 クラック図

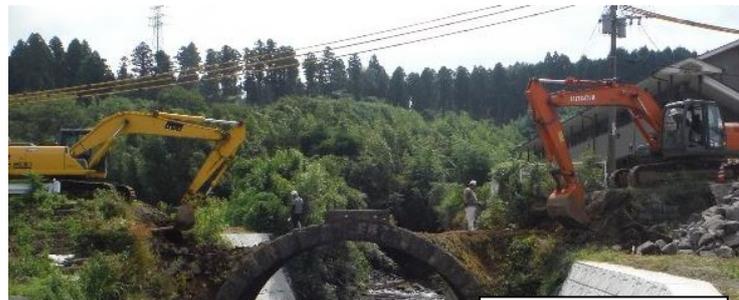
石橋復旧に際して、一旦壁石を全て撤去した後再度積みなおす必要がある。壁石及び中詰材を全て撤去するが、この作業が最も注意が必要な作業であった。石橋は荷重がかかることで安定

写真-9 除去状況

するため、石を撤去することにより輪石にかかる荷重が減少し、不安定になってしまう。さらに、輪石にかかる荷重に偏圧が生じると輪石の崩壊を招く可能性があるため偏圧を生じさせないように、除去することが課題であった。そこで、対策として両側にバックホウを設置し、左右から均等の高さになるよう、慎重に除去を行った。

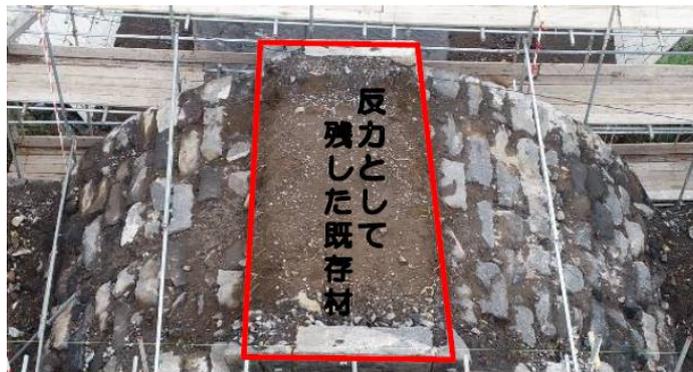
壁石組みは輪石への偏荷重が石橋崩壊の原因となる恐れがある。よって、上流左岸、上流右岸、下流左岸、下流右岸の4パートの施工に注意した。新規中詰材の側圧が左右から輪石に働くが、その力は輪石に沿って上方へ向かうことになる。よって左右から要石に向かう揚力を抑える必要が生じた。

写真-10 輪石状況

対策として、「反力として大型土のうを輪石中央部に設置する」という案が専門家から出ていたが、設置するためのクレーンの場所が遠くなり、危険が伴うことから大型土のうの設置が困難となった。そこで、元々撤去予定であった中央部の既存の石を一部残しカウンターウェイトとして使用する方法で施工を行った。

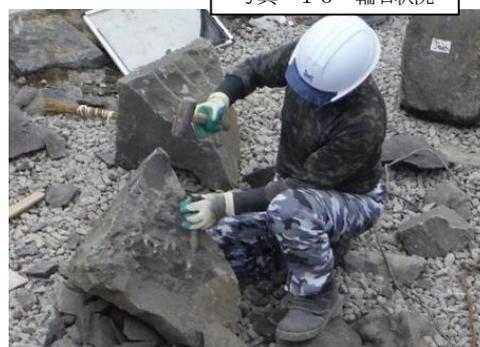
写真-11 石加工

また、壁石組みに使用する石材は1つずつ加工が必要であり、すべて石工の手作業で調整し、組んでいった。

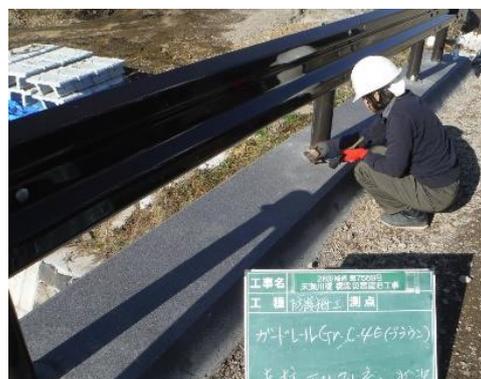
壁石の積み上げ完了の後、防護柵及び舗装の施工となった。今回の査定では、コンクリートによるガードレール基礎となっており、石橋との景観の不釣り合いが懸念された。当初専門家の意見では橋の高欄についても石で行うことにより、より文化財として完璧な石橋復旧を提案された。しかし試算の結果、石の高欄にさらに数千万かかることが判明し、村の単独費の状況から石の高欄での復旧は断念することとした。

写真-12 塗装

その後の検討の結果、ガードレール基礎の表面を塗装することにより、石との一体化を図ることとした。塗装に使用する色はできるだけ石橋の石に近い色をカタログから選定し、施工を行った。

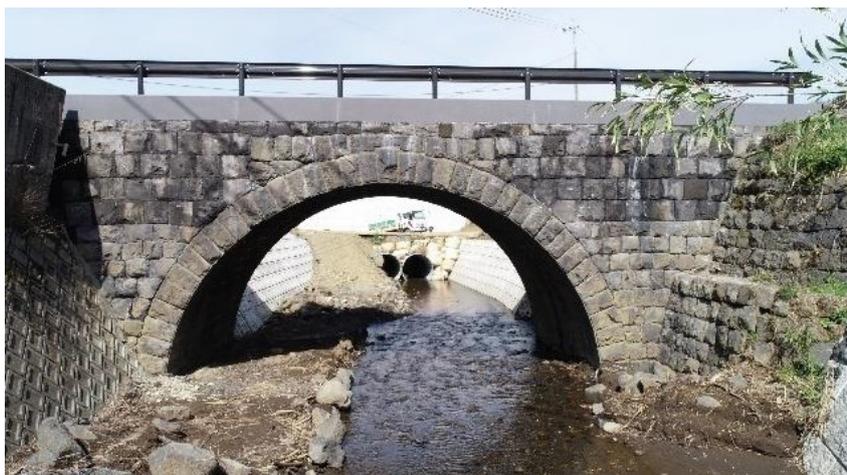
写真-13 竣工

最終的にガードレールの施工、アスファルト舗装を行い石橋の復旧は完了した。最終的に新規石材が当初設計から5㎡分ほど増えたことにより、当初より増額の76,771,270円で業務を無事完了した。
