主要地方道平戸生月線斜面崩壊に伴う対応について

県北振興局 建設部 道路維持第二課 ◎ 岩永篤樹

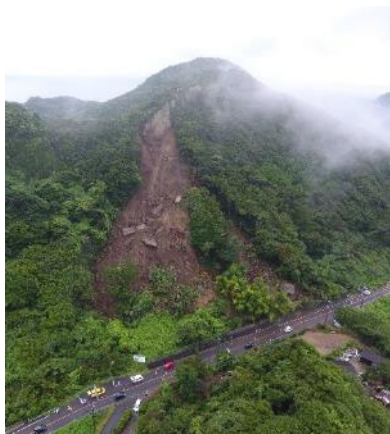
当時の気象状況は令和2年7月23日から前線による豪雨（日最大雨量84mm（23日10時～24日10時）、時間最大雨量47mm（24日1時～2時））であった。24日6時頃に斜面崩壊が発生し、崩壊した土砂や岩塊は既存の落石防護柵で受け止めたが、倒木の影響で一時全面通行止めとなった。なお、崩壊した斜面上部には不安定岩塊が、斜面中腹にも不安定な巨石が多数残存しており、更なる崩落による道路への影響が危惧される状況であった。

写真-1 県道隣接斜面崩壊状況

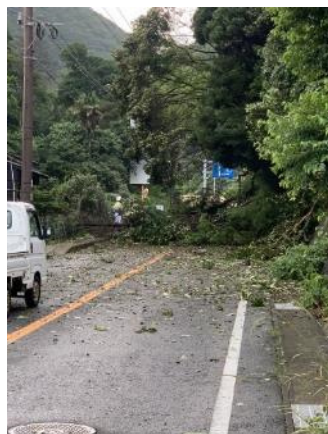
写真-2 県道への倒木状況

斜面崩壊に伴う倒木が道路まで到達していたため、まずは倒木の処理を行い、道路面の被災状況の確認を行った。結果、異常は確認されなかったが、不安定岩塊等が残っていることから通行車両の安全を確保するために道路系職員2名体制で直接目視による監視を実施しながら、海側の車線のみ片側交互通行で開放した（24日11時半～）。当時は真夏で気温が高い非常に過酷な状況の中、熱中症に注意しながら、テントの下で監視を行った。

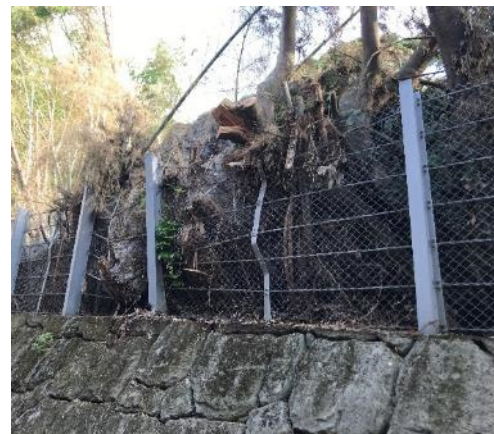
令和2年7月24日6時頃、県道と隣接している斜面の大規模崩壊が発生した。当箇所は、防災カルテで要対策箇所となっていたことから、平成20年度に落石防護柵（H=4m、L=90m）を整備していたため、道路に覆いかぶさった倒木以外に道路への大きな被害は生じなかった。しかし、斜面上部に巨大な岩塊（以下、不安定岩塊という）が残り、崩落の危険性があった。

写真-3 既設落石防護柵による捕捉

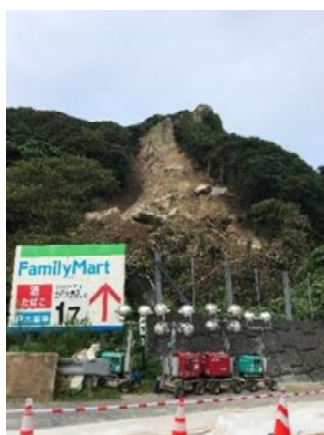
写真-4 監視視点

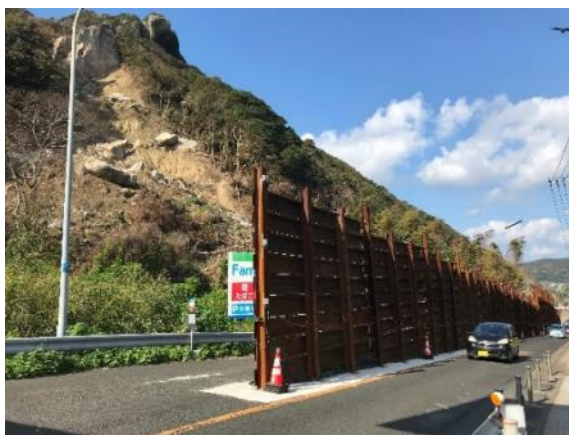
写真-5 仮設防護柵設置状況（平戸側より）

斜面からゴロゴロと落石による音が聞こえる中、更なる崩落に備え、仮設防護柵（H=4～6m、L=116m）を設置した。

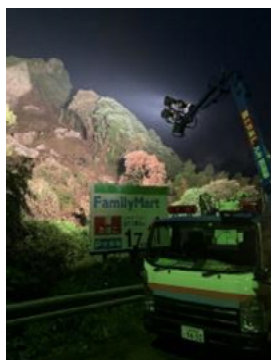
写真一六 道路照明車

夜間のみであっても、長期にわたる全面通行止めは生月島民への影響が大きいことから、国土交通省から道路照明車を借用することで夜間監視が可能となったため、2名3交代制による24時間監視、終日片側交互規制へと変更した。固定照明灯の設置が完了するまでは、職員が毎日道路照明車を操作し、照明のセット、格納を行った。

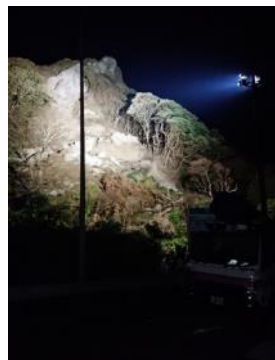
写真一七 固定照明灯

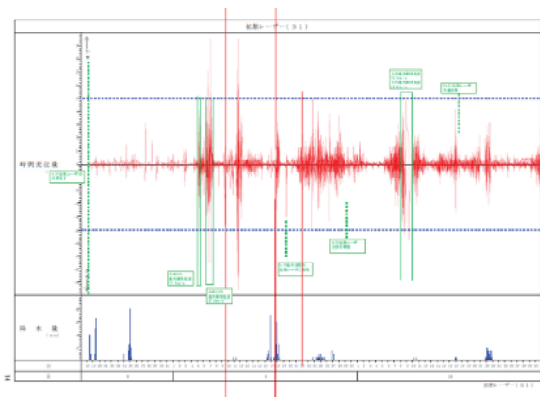
図-4 拡散レーザー変位計観測結果

しかし、霧や風等の気象の影響で異常値が観測されるなど、観測精度に課題があった。その後、現地調査の進捗により崩壊地内への立入が可能となったことから、不安定岩塊と地山との間に地盤伸縮計を設置し、拡散レーザー変位計の信頼性を検証した。

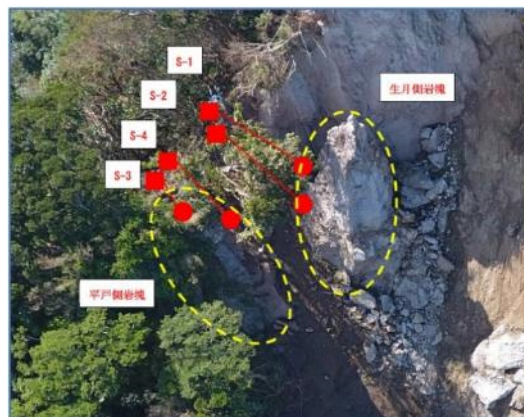
図-5 地盤伸縮計設置位置図

結果、不安定岩塊の大きな変動は確認されず、観測機器の信頼性も地盤伸縮計の方が高い結果を得られたことから、無人監視における観測機器として、地盤伸縮計を採用した。

次に無人監視に移行するために、降雨の通行基準に加えて、不安定岩塊の変動による基準値を設け、地盤伸縮計の変位量が時間5mm、24時間10mmを超過した場合に、通行止めを行うこととした。規制解除は地盤伸縮計で不安定岩塊の変動停止を確認後、目視等で斜面の安全を確認した上で解除することとした。

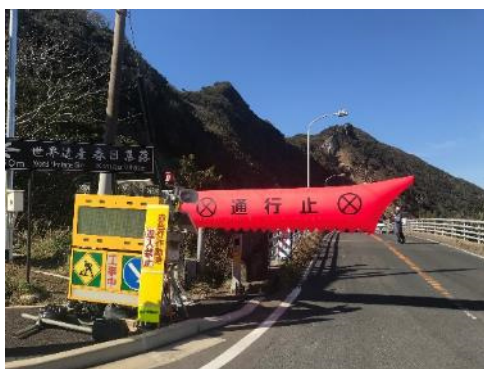
写真-8 エア遮断機及び電光掲示板（平戸側）

無人監視では職員が現地にいないため、地盤伸縮計が基準値を超過した場合は、連動して作動するエア遮断機や電光掲示板、サイレンによって通行止めを知らせる無人監視システムを構築した。

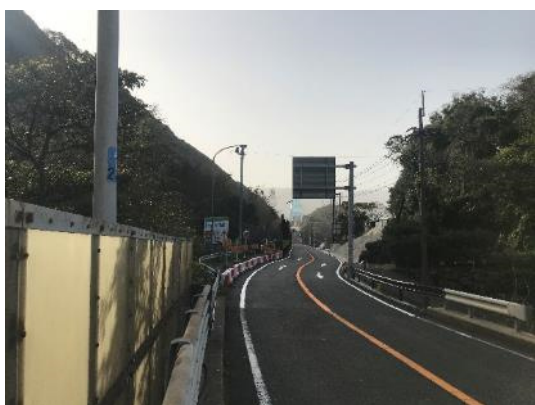
写真一〇九 2車線確保（平戸側より）

交通規制解除に向けた対応については、前記の中期対応時より行っており、崩壊斜面とは反対の海側に車道を拡幅し、2車線の確保することとした。

2車線確保のため、海側地権者3名の協力を得て、工事は令和3年3月30日に完了し、約8ヶ月におよぶ交通規制の解除を行うことができた。

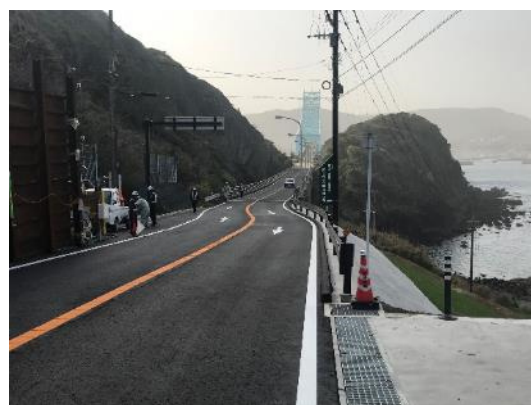
写真一〇 2車線確保（生月側より）

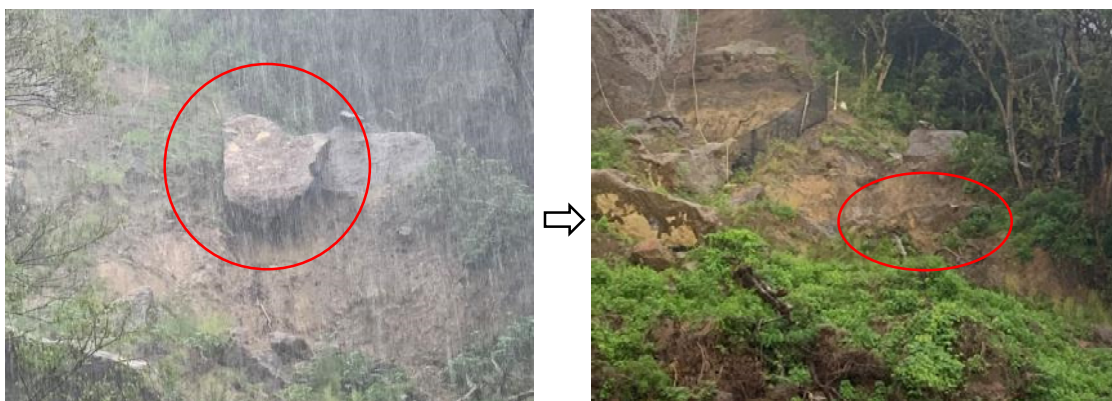
令和2年7月24日に発生した斜面崩壊に伴う対応については、無人監視システムの構築や2車線確保による交通規制の解除を行うことができたが、不安定岩塊が撤去されるまでは、不安定岩塊の変動や雨量が超過した際は、通行止めを行う必要がある。令和2年度においては通行止めの実施はなかったが、令和3年度においては、雨量超過により、6回通行止めを行っている。また、道路まで到達はしていないが、中腹の巨石の崩落も発生している。今後も引き続き、県道通行の安全確保の対応を実施していく。

写真一〇一 中腹の巨石の崩落状況

なお、不安定岩塊の撤去については、県北振興局森林土木課が工事を進めている。令和3年11月中には撤去が完了する予定であり、その後の斜面对策の進捗を踏まえて、降雨規制基準の緩和を検討している。

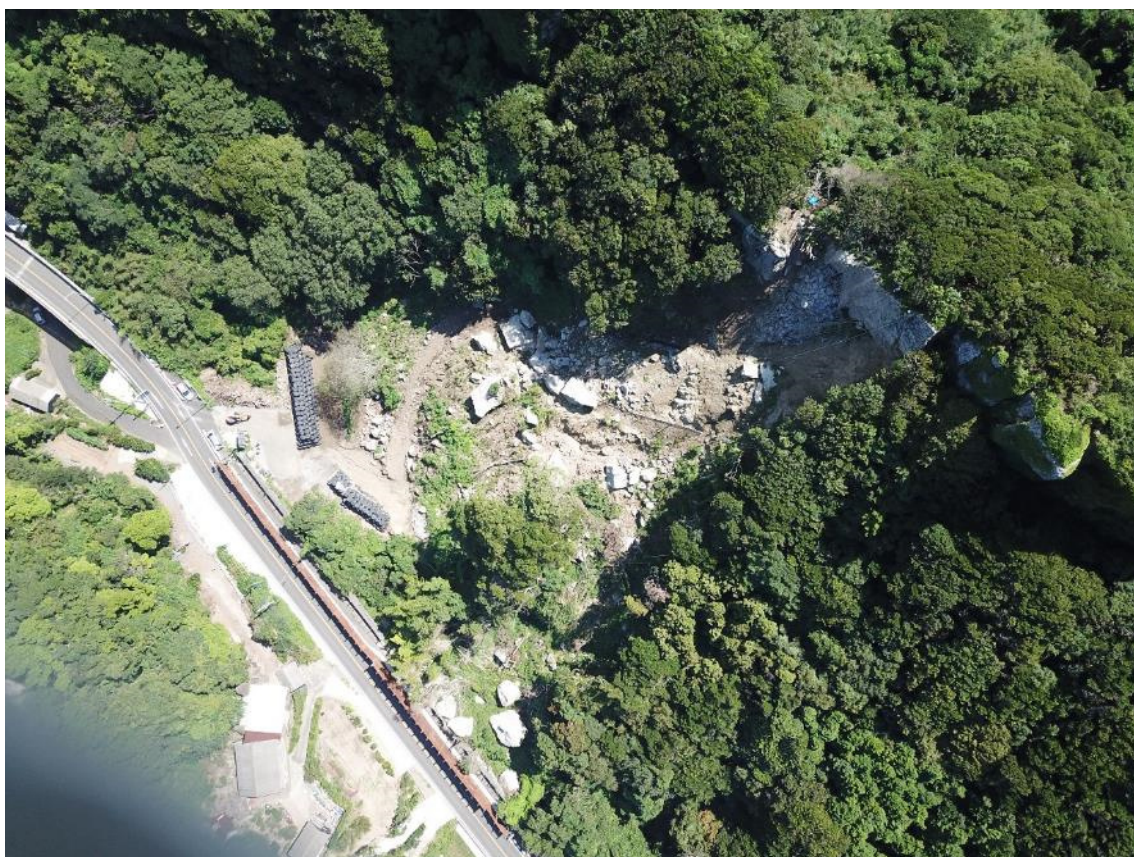
写真-12 斜面对策工事状況（令和3年9月現在）
