## 蛇紋岩との格闘

長崎土木事務所 道路建設課

### 2. 一般国道499号特殊改良一種工事（1工区）の概要

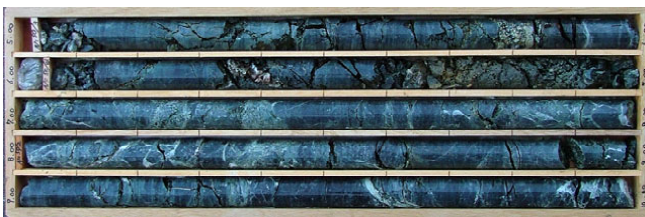
【写真-1 蛇紋岩のボーリングコア】

また、b) に関して、写真-1、写真-2からも解るように、当該工事箇所の蛇紋岩にも亀裂が数多くあり、表面は脆弱化している。

数多くの亀裂が確認できる。

コアを見ても模様が不規則で蛇の皮に似ている事が解る。

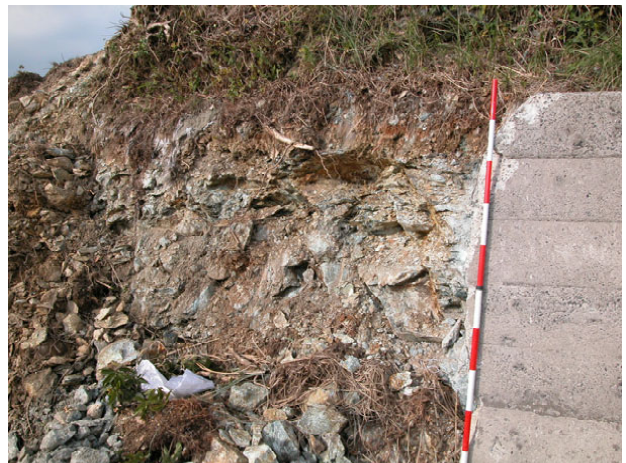
【写真-2 現場付近の蛇紋岩の露頭】

表面が脆弱化している。

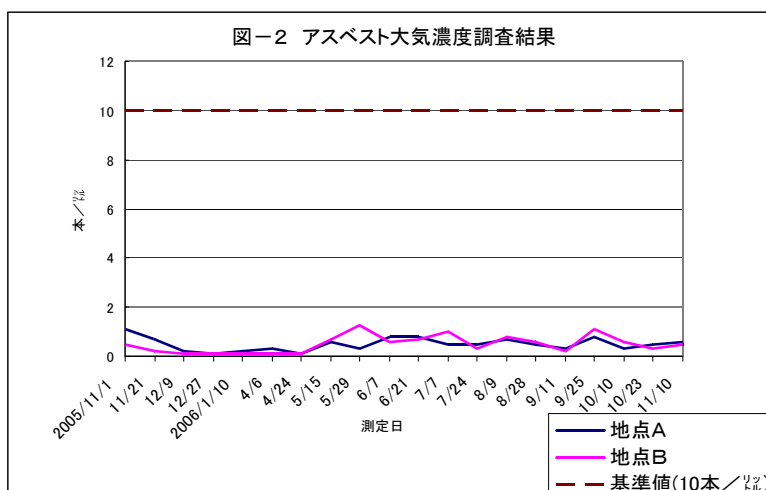
図-2からも解るように、工事期間中、測定数値が基準値を超えることは無く、基準値をかなり下回っていた。

また、当該工事での測定値は、平成17年度に環境省が全国で行ったアスベスト大気濃度調査における一般環境での住宅地域の測定値並であることから、今回の工事によるアスベストの飛散は無いと判断される。

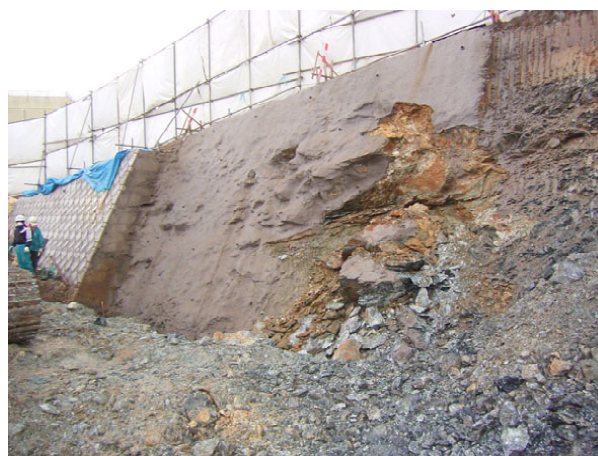
【写真－4 1スパン目の法面崩落状況】

当初の対策を最初の1スパン目で行ったところ、モルタル吹付け後に小規模ではあるが法面整形面が崩落した。

これは、蛇紋岩の表面が板状に剥がれ落ちたもので、元々表面が部分的に脆弱化していたために、モルタル吹付けでは押さえることが出来なかったものと思われる。

その後の更なる崩落は無く、法面の背後にも変状は見られなかったため、予定通り、大型ブロック積の施工を行うこととした。

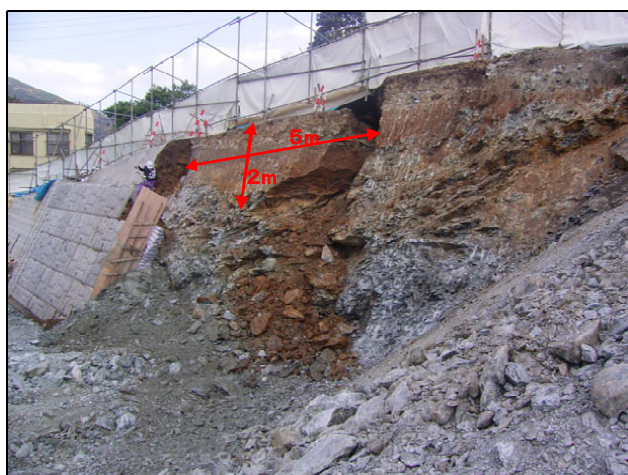
【写真－5 2 スパン目の法面崩落状況】  
法面前面より撮影

1 スパン目の大型ブロック積の完成後、2 スパン目の掘削に着手し、掘削が完了した平成17年12月19日、切土法面が長さ約5m、高さ約2m、幅約2mに渡って迫り出した。（写真－5、6 参照）

現地を詳細に確認してみると、風化層と未風化層との境で岩塊が迫り出していた。また、崩落部分の背後も確認したが、ひび割れ等、その他の変状は見られなかった。

よって、この崩落は、地すべり等の大規模な崩落では無く、風化した脆弱な部分が亀裂箇所や未風化層との境界面で局部的に剥がれ落ちたものと思われる。

このままでは、大型ブロック積の施工は出来ないと判断し、応急処置として押さえ盛土を施し、対策工法の検討を行うこととした。
