斜面崩壊発生とその対応

対馬振興局 河川防災課

対馬市で実施している急傾斜地崩壊対策事業の1つである寺ノ前地区の平成21年度工事施工中に斜面崩壊が発生した。そこで、本論は斜面崩壊に至った経緯及び斜面崩壊発生直後の応急対策やその後の工事内容について紹介するものである。

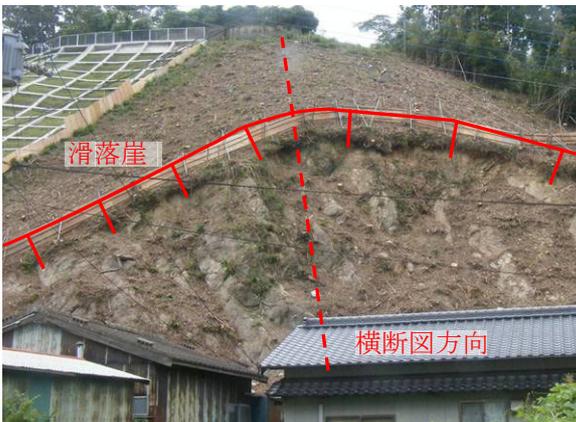
【写真-2 滑落崖】

工事箇所斜面は斜面高さ4.4m、斜面勾配40度の急峻な地形をしており、高さ1.5mまでは過去に斜面崩壊した跡がみられ、滑落崖を形成していた(写真-2)。また、横断図(図-3)からわかるように、滑落崖上部斜面には厚さ約1mの土砂層があり、法尻には崩積土が堆積していた。

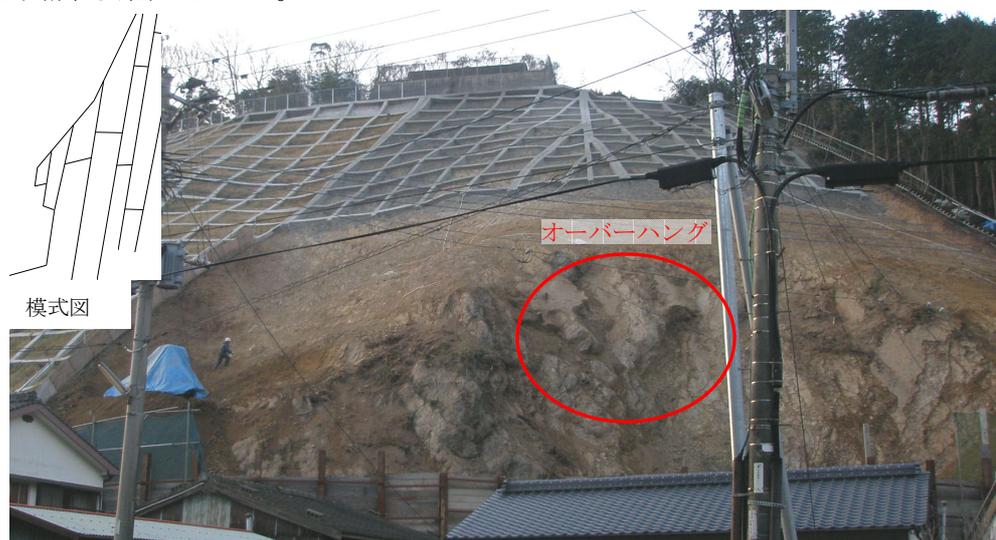
【写真－3 状況写真(一次施工完了後)】

一次施工の法枠吹付完了後の写真(写真-3)を示す。一次施工部の掘削土砂の

除去と共に滑落崖部の表土除去もわずかに実施した。掘削完了後に地質構造を確認すると、滑落崖部の岩盤は層理面が発達し、流れ盤となっていた。また、模式図に示すように、斜面下部の岩盤が抜け落ちオーバーハング状となっている箇所も確認された。

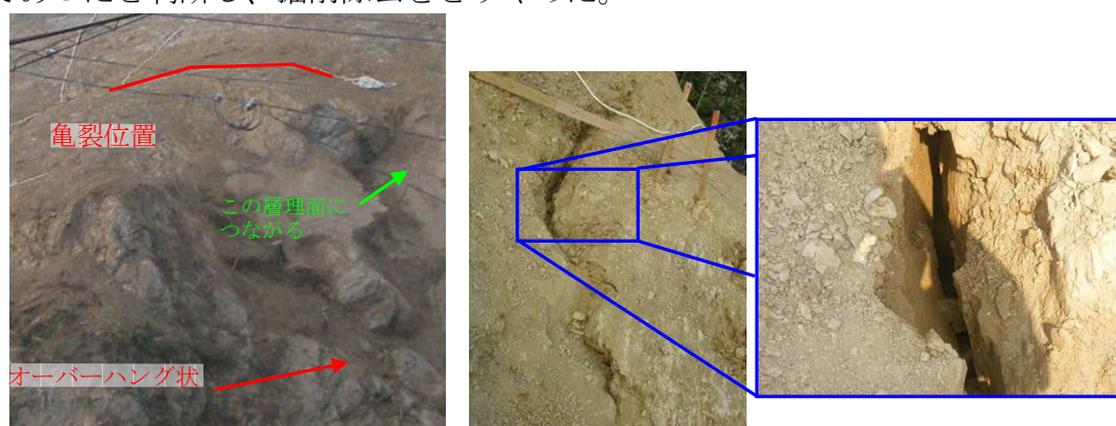
【写真－4 亀裂写真】

滑落崖部において、二次施工部の土砂掘削中、岩盤部に層理面の1つにつながるような大きな亀裂が確認された(写真－4)。亀裂も大きく、下部はオーバーハング状となってる箇所であったため、層理面に沿って崩壊する可能性も考えられた。そこで、亀裂に沿って掘削除去を実施した。しかし、掘削途中に亀裂が無くなり、周囲に変状も確認されず斜面も安定していたため、部分的な亀裂であったと判断し、掘削除去をとりやめた。

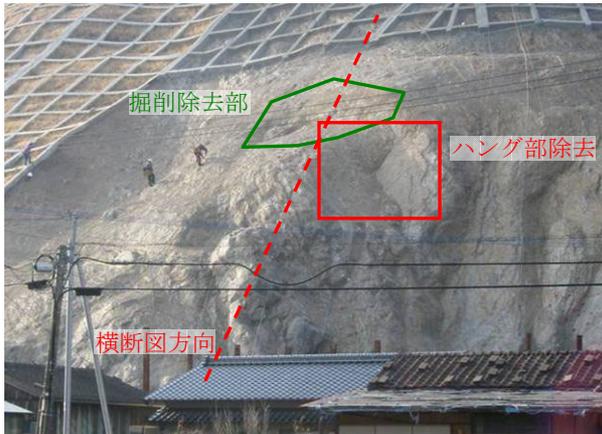
【写真-5 亀裂写真】

掘削完了後の全景写真を示す(写真－5)。表土及びオーバーハング部の除去により、層理面の状況がより顕著に確認出来るようになった。また、横断図に亀

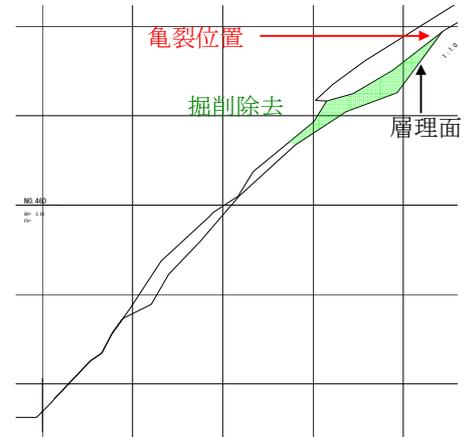
【図-4 横断図】

裂に沿った掘削除去の範囲を示す(図-4)。

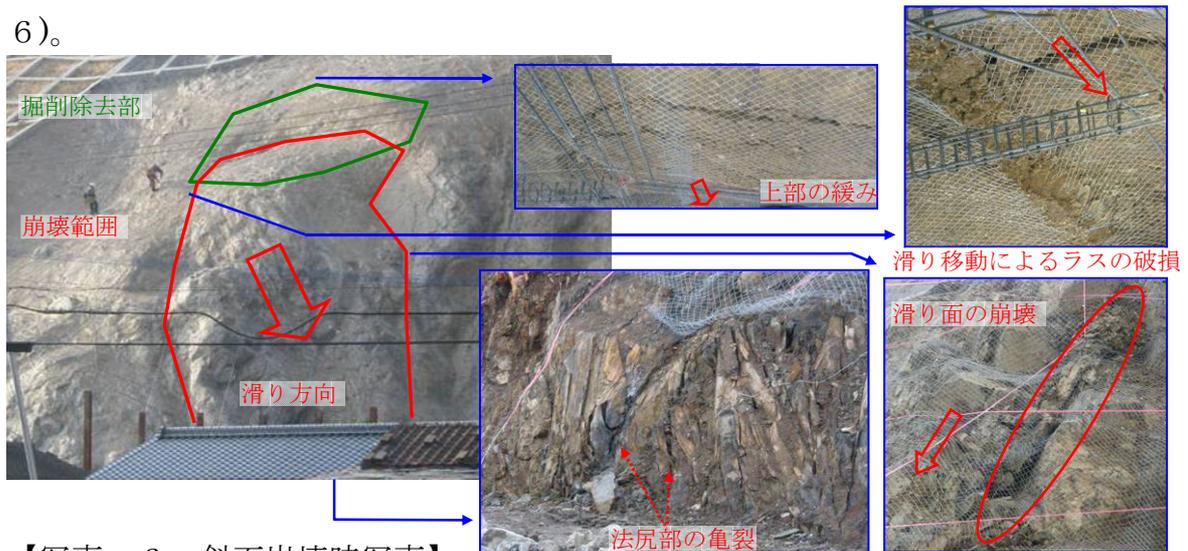
【写真-6 斜面崩壊時写真】

平成22年2月13日、現場吹付法砕工の配筋作業中に斜面崩壊は発生した。法尻部の岩盤や滑り面部の岩盤にみるみる縦横に亀裂が走り、ポロポロと崩落を始めた。それに伴い、施工完了していたラスがキリキリと音を立ててゆがみ、ゆっくりではあるが斜面が崩壊していくのを視覚的・聴覚的に確認できた。また、崩壊部の上部斜面も、斜面崩壊の影響で緩んでいるのが確認された(写真-6)。

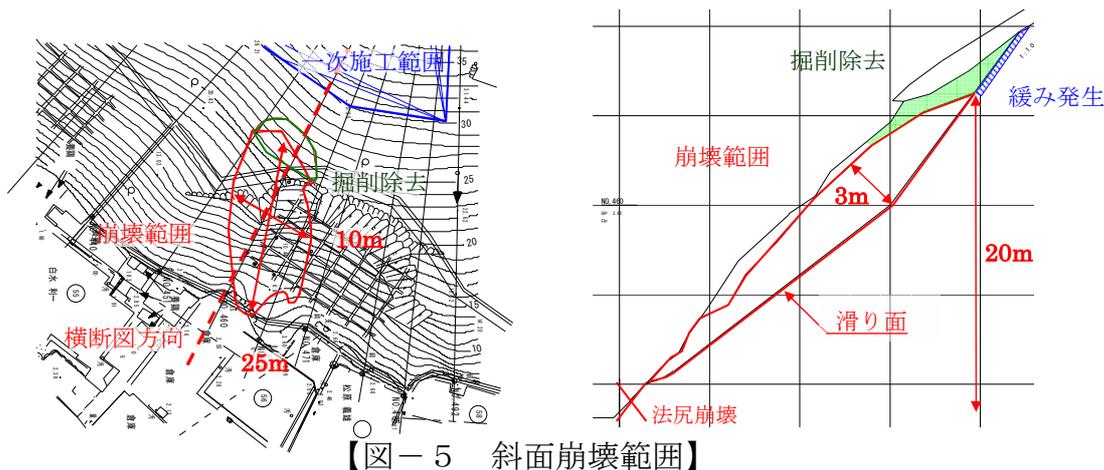
【図-5 斜面崩壊範囲】

斜面崩壊は層理面を滑り面として、幅10m、高さ20m、法長25m、深さ3mの規模で発生し、滑り面は前述の亀裂面の延長線上であった。(図-5)。

崩壊原因としては、地質構造が流れ盤であることを前提とし、工事に伴い押え盛土の役目を果たしていた法尻部の崩積土を除去したこと及び前日の降雨が亀裂から層理面に浸透したことが挙げられる。そのため、法尻部の岩盤が土圧に耐えられなくなり、斜面崩壊に至ったと考えられる。
