2次離島における災害復旧の事例について

五島振興局 河港課 ◎ 貞松 大地
○ 中村 浩介

本稿では、その中でも被害が特に大きかった 2 次離島に位置する相の浦海岸阿古木護岸(図-2)における災害発生時から応急対応まで流れと災害査定及び実施時の一例を紹介し、今後の被災時の対応に活かすことを目的とする。

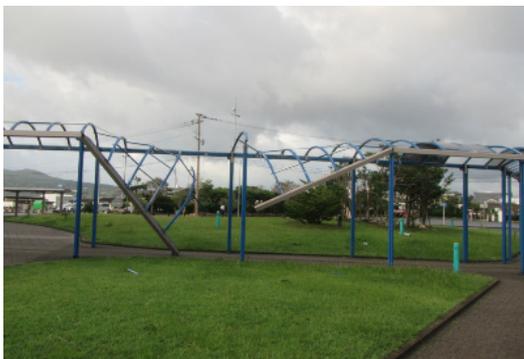
昨年度五島列島に来襲した台風 9 号、台風 10 号において、港湾 27 施設（うち公共災害 4 施設）、漁港 12 施設（うち公共災害 3 施設）が被災を受けた。(写真-1、写真-2)

写真-1 福江港被災状況

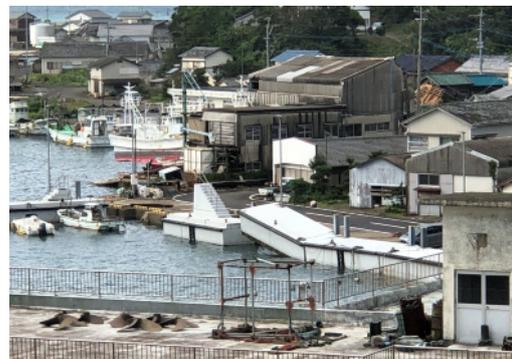
写真-2 奈留漁港被災状況

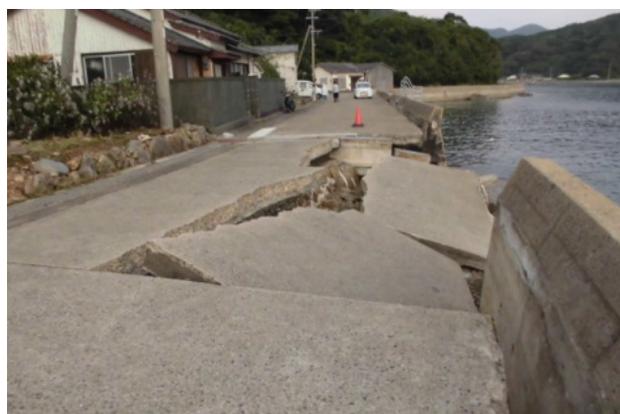
令和2年8月28日にフィリピンの東で発生した台風9号は、比較的ゆっくりとした速度で北上し、長崎県については9月2日から3日にかけて、全域が暴風になった。(図-3)五島列島においては、観測地点である『福江観測所』で最大風速21.1m/s、最大瞬間風速40.0m/sを記録し、特に南寄りの風が強いことが特徴であった。これにより、相の浦港海岸阿古木護岸が港外側へ転倒及び滑動し、それに伴い唯一の道路である市道及び水叩きが崩壊した。(図-4)詳細な被災概要は下記のとおりである。

○被災概要：堤体が約10m港外側へ転倒した。それに伴い、背後に波が回り込み約90mの堤体が港外側へ最大54cm変位及び最大7.1°傾いた。また、堤体が転倒したことにより、背後の市道及び水叩きが崩壊した。(写真-3、写真-4)

写真-3 被災状況

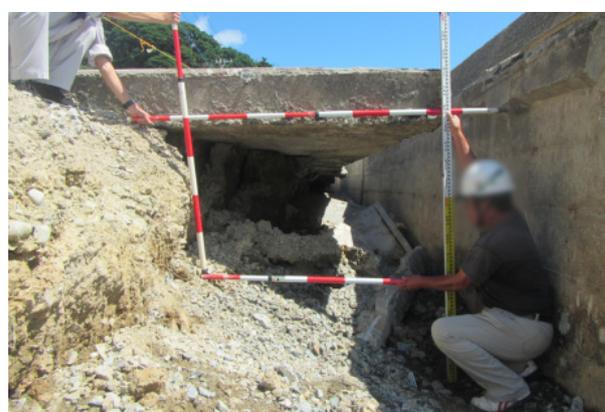
写真-4 裏埋材洗堀状況

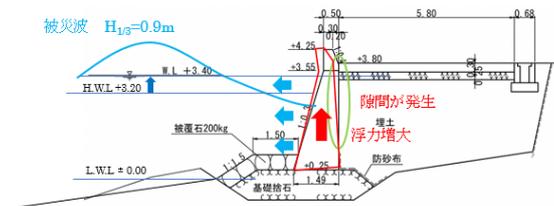
被災発生時の潮位は、高潮や大潮の満潮時と重なったことにより、HWL+3.20m を超える WL+3.40m となったとともに、波の打ち上げ高も増大し+4.90m と護岸天端高+4.25m を超えた。これらにより、堤体の安定上も潮位が上がった事で浮力が増大し、引き波により堤体が前方に滑動し、堤体と水叩きや側溝の隙間より水叩き内部に水が侵入したことから、静水圧が増大し、転倒したと考えられる。詳細は下記のフローのとおりである。

①台風9号による高潮位により堤体の浮力が増大、高波による引き波の波圧増大により、堤体が前に引き出され、堤体の水叩きの間に隙間が生じた。

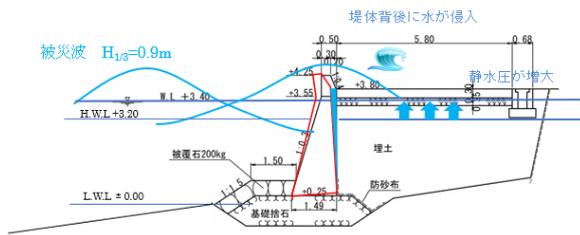
②越波水が、護岸の水叩きの開きに侵入し、静水圧が発生した。

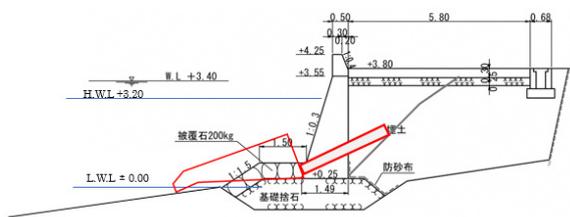
③ 堤体背後に波圧、土圧及び静水圧も作用することで、堤体 (No40~No52) の一部が滑動・転倒した。

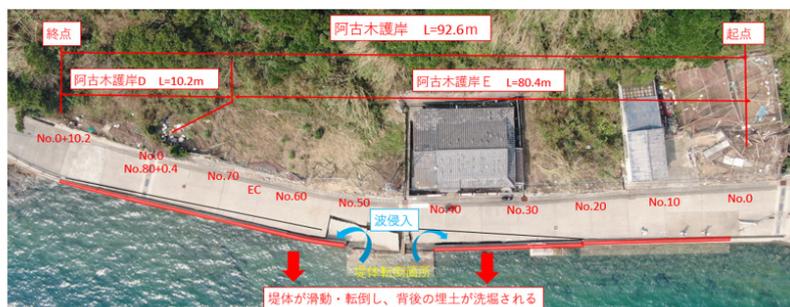
④堤体が滑動・転倒したことで波が堤体の後ろに回れ込み、埋土を洗掘し、市道及び水叩きが崩壊した。

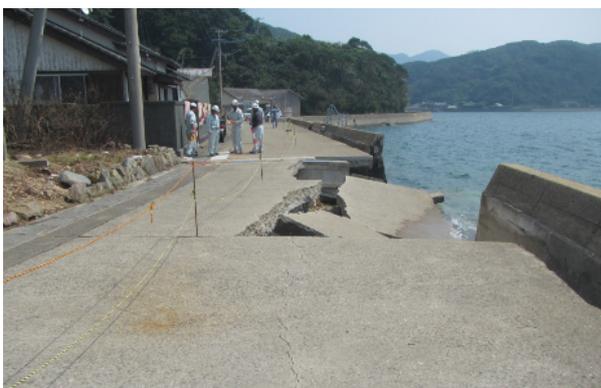
写真-5 仮応急前状況写真

堤体が転倒したことにより、唯一の道路である市道水ノ浦線が被災した。これ以上増波させないために、早急に仮応急を行う必要があったことから、災害支援協定に基づき、大型土のうによる土留めを行った。なお、陸上からの施工はクレーンのブームが届かないため、海上から旋回起重機船により施工を行った。また、被災箇所付近において、養殖マグロの生簀があったことから、土砂撤去や水叩きを破碎する際に、にごりの影響を少なくするため、汚濁防止膜の設置した。(写真-5、写真-6)

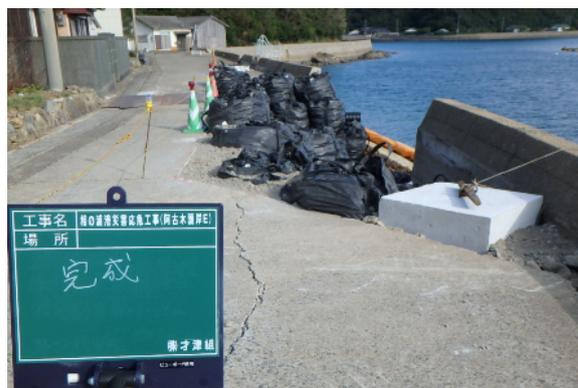
写真-6 仮応急後状況写真

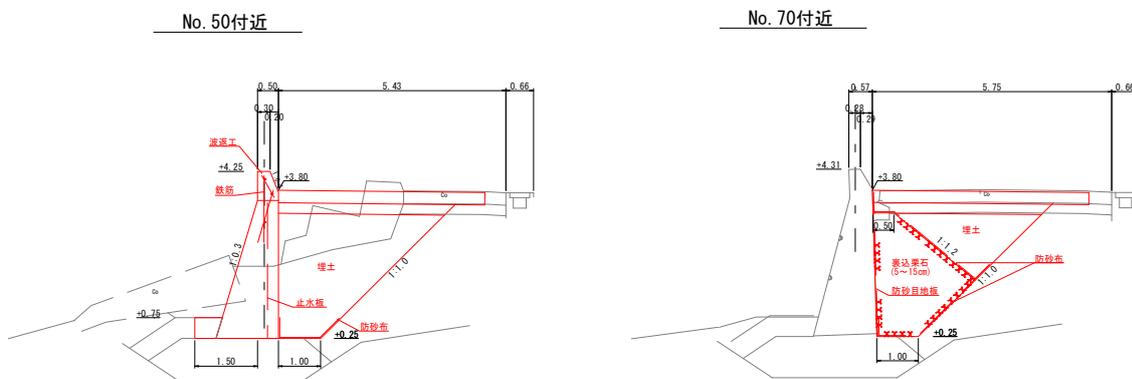
図-5 復旧断面 (左: 標準断面図 (埋土)、右: 改良復旧断面図 (裏込栗石))

埋土で復旧した場合は、傾きが1.7°以上で滑動がOUT、傾きが4.7°以上で転倒がOUTとなる。しかし、裏込栗石で復旧した場合は、傾きが7°以上であっても、所要安全率1.2を確保することができた。したがって、表-1に記載のとおり1、3スパンは、図-5左のように埋土で復旧を行い、4、5スパンは、図-5右のように裏込栗石で復旧を行うこととした。また、2スパン並びに3スパンの一部は、変位量が大きかったため、打ち換えることとした。

被災箇所の断面図は図-5左のように、堤体の背後は埋土であったが、変位及び傾いている区間は埋戻しを裏込栗石で行うことにより、堤体にかかる土圧を低減させることで、堤体を活用することにした。(図-5 右)
