美意識過剰

～ダム湖のエステ日記～

大瀬戸土木事務所 河港課 ◎平野 栄
○寺岡 甲

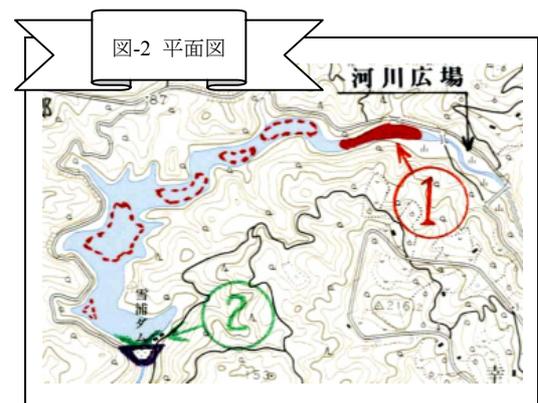
図-2 平面図

雪浦ダム湖における淡水赤潮・アオコについて、それぞれの発生箇所を図-2に記す。

- ・淡水赤潮発生箇所：番号①で多くの時期に確認。
- ・アオコ発生箇所：番号②ダム堤体付近。

淡水赤潮は、番号①以外にも確認されたが、頻度は、番号①と比較すると少なかった。アオコは、水の動きの少ない堤体付近に集中していた。

2.2, 水質障害箇所 (図-2 平面図より)

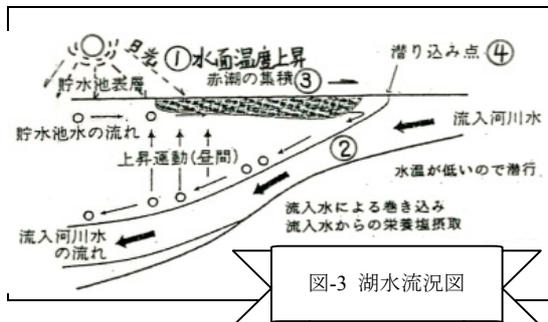
☆「ダム湖の表面水は下流より上流へ向かって流れる。」（図-3）

①日光により湖表面温度上昇（下層は冷温）

②上流冷水が、湖内同温度層に流れ込む

③冷水落ち込み箇所を下流表層水が引き込まれる

結果、下流→上流方向の流況が形成される。
また、①～③の流況により、滞留点④が生まれる。ここを無くすことが対策の1指標となる。

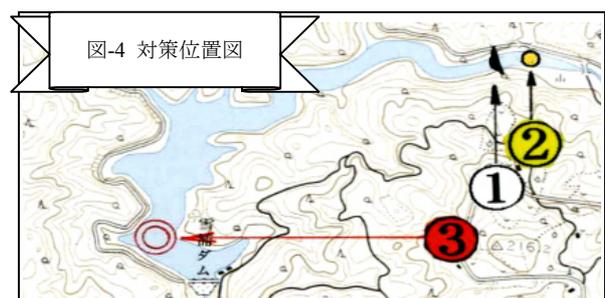
I, “フェンスシート”・・・図面番号①

II, “水循環器(水すまし)”・・・図面番号②

III, “曝気装置(散気管)”・・・図面番号③

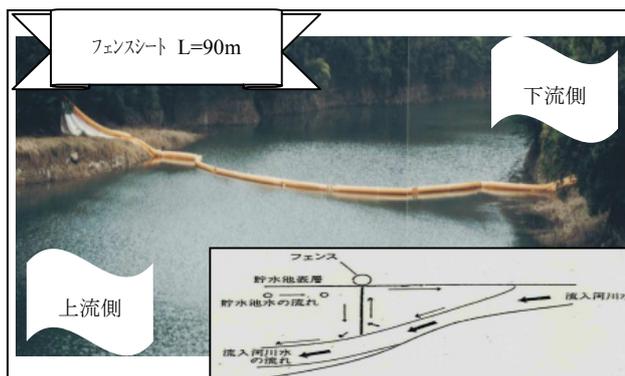
- ①ダム湖水流況特有の“滞留点”の消滅。
- ②栄養塩の捕食阻止。

「プランクトンが、滞留点下層で栄養塩を摂取→上昇して光合成。上下流からのプランクトン来訪者も滞留点に集積。」という悪循環を解消。だが、これだけでは、1つ問題点がある。

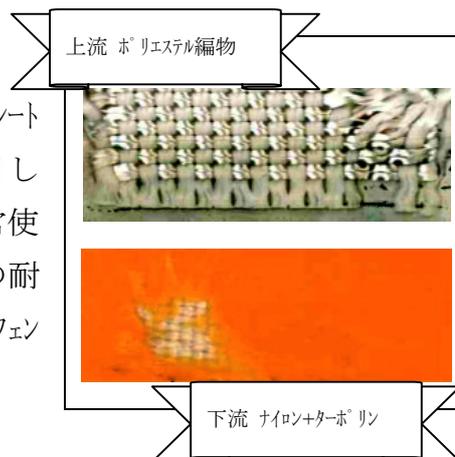
○二重シート (性質の異なるシートの2枚重ね)

フェンスシートの構造は、オレンジ色のカバーの中に通気性のないシートが入った形になっている。ここで、カバーの中のシートに着目した。上流側に強度重視のポリエステル編物シート。下流側に通常使われている表面が滑らかなナイロン+ポリエステルシートを使用。以上の耐久性向上工により、小流木程度の損傷は軽減し、万一のフェンス沈下時の引き上げ破損に対する耐性確保を図った。

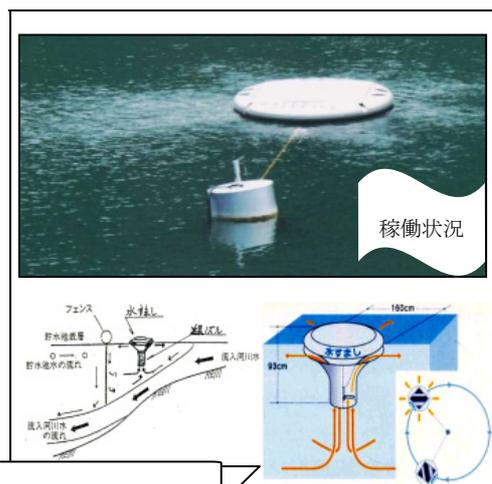
水循環器により中層の比較的低温な水を吸い上げ、湖表面に排出する。吸われた箇所は物質がなくなるのでそれを補填しようと周りの水が引っ張られる。これが連続的な運動として循環を創る。それに加え、“水すまし”は、中心のアンカーを軸として円運動を行うことでデッドスポット(水の動かない部分)も最小限に抑えることが出来る。これで高温度停滞問題を解消した。また、円運動+循環流の形成効果は、“水の華” 群体形成阻害効果も併せ持っている。

水の吸い上げ位置を単純に冷下層ではなく中層とした。底層に比べ、比較的温度は上がるものの、栄養塩を表層に巻き上げることを抑えることに重きを置いた。また、日没後は、光合成を止めて下層に降りてきたプランクトンを湖表面に送り帰しても余り意味を持たないため、タイマーを付け、日照時間のみの運用とした。
