平成15年6月大型台風来襲時の女神大橋の挙動について

女神大橋建設事務所建設課

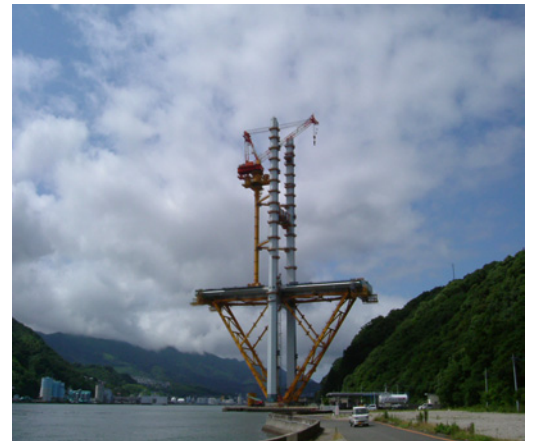
図 3-1 台風6号来襲時の2P主塔

現在、女神大橋は現在両主塔の架設を完了し、主桁バランシング架設を急ピッチで行っているところである。台風6号来襲時は2P主塔架設完了直後で、タワークレーン(JCC)撤去前であった。図3-1では分かり難いが、主巻き・補巻きフックが絡まってしまった。

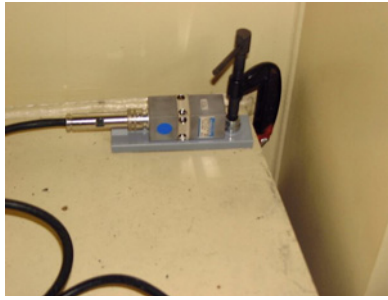
図 5-1 主塔加速度計設置状況

各位置で計測された微小な電圧信号(アナログ信号)は、主塔基部の計測場所まで伝送し、増幅・デジタル信号に変換されPCにデータ収録する。収録信号は、即時解析され最大風速・平均風速・平均風向・固有振動数・加速度最大値等をデータ保存する。

センサー設置状況を図5-1および図5-2に示す。
