## 県立総合運動公園の改修における樹木の再利用

県央振興局都市計画課 ◎其田 智洋  
○川原 康彦

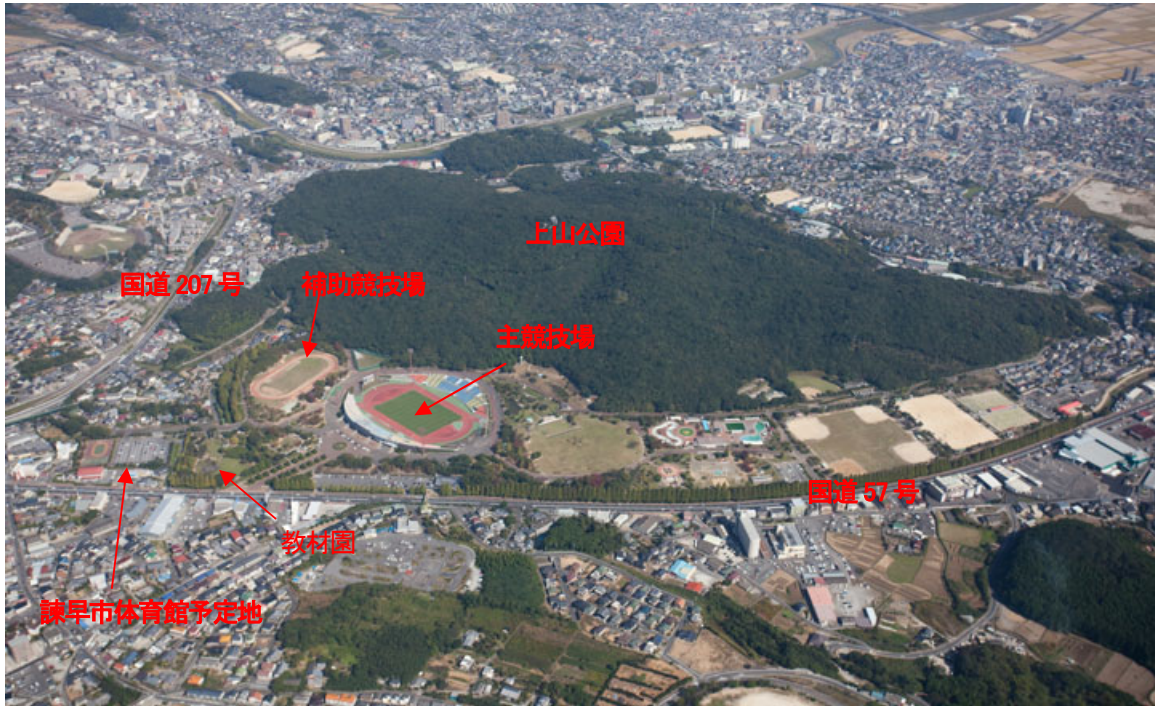
写真－1 県立総合運動公園航空写真

諫早市にある総合運動公園は、開設面積約 32ha の県営の都市公園であり、主競技場、補助競技場、野球広場、サッカー場、テニスコート、プール、芝生広場、教材園等がある総合公園として広く県民に利用されている（図-1、写真-1）。

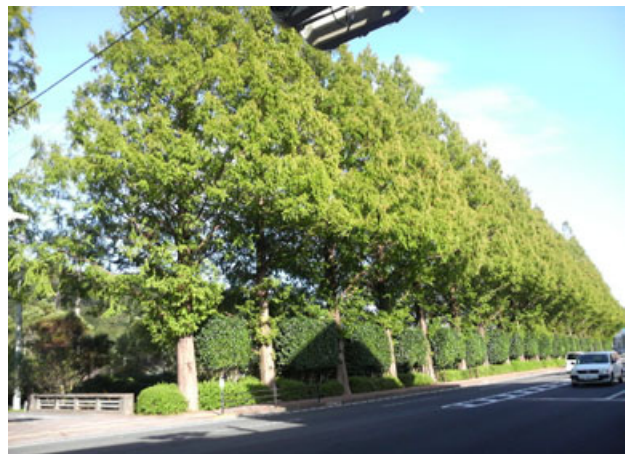
写真－2 メタセコイヤの並木

総合運動公園の樹木と言えば、国道57号沿いのメタセコイヤ（写真－2）、主競技場前メインアプローチのカイツカイブキ、全国各地の樹木が生育する教材園などを思い浮かべる人が多い（写真－3）。

地域住民からの苦情対応のため、北口園路から市道側のメタセコイヤ間伐により、住宅地の日照不足等の解消を図り、住宅地側の法面の高木植栽やフェンス沿いのスイカズラ植栽により、公園利用者の視線の遮断等を図った。

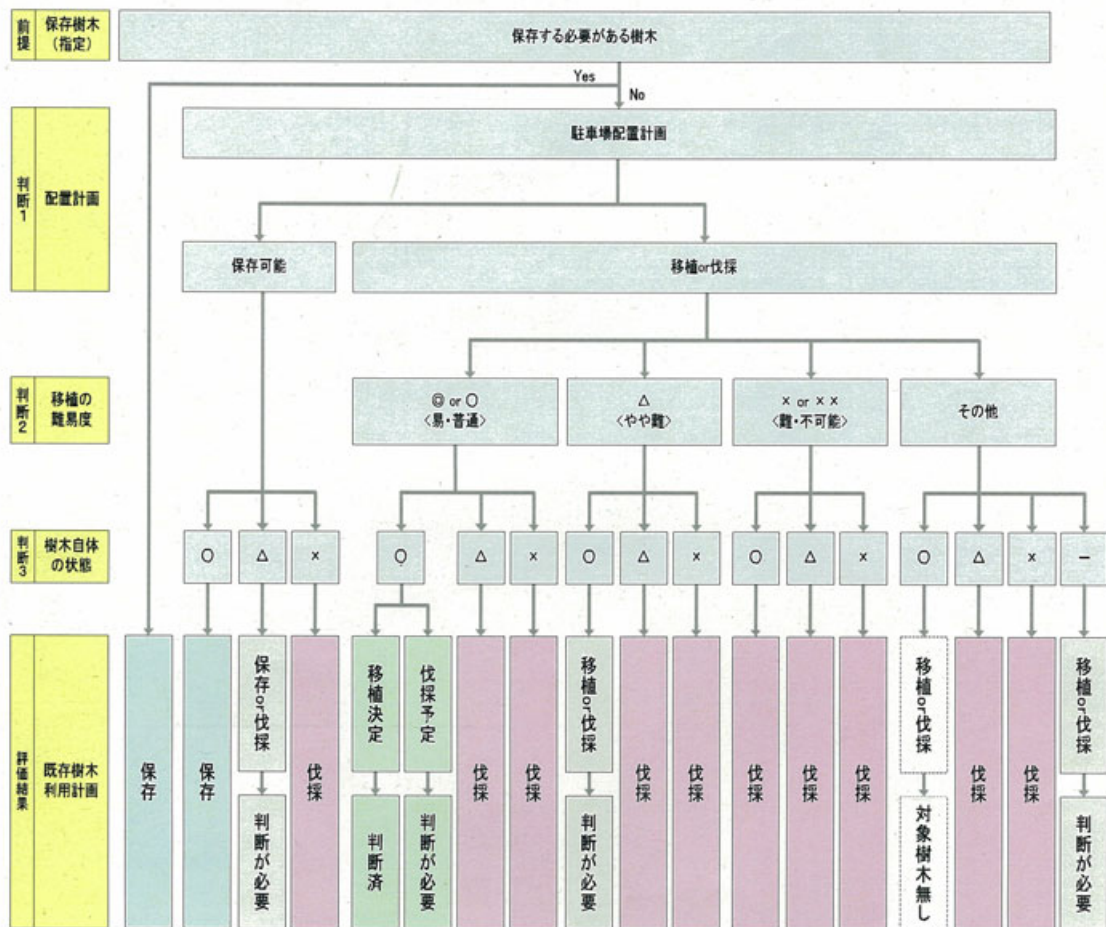
図-2 既存樹木利用計画決定フロー

再利用樹木の選定については、樹木調査の結果をもとに、その樹種による移植の適否などを図－２のように整理して決定した。

そのうえで、県の美しいまちづくりアドバイザー派遣制度を活用して、樹木医の診断調査および評価を行った。その結果は、設計時の樹木選定に反映された。なお、移植不可判定項目を下記に示す。

- ①主幹欠損等により樹形が崩壊
- ②周辺木による被圧等により樹形が偏形

- ③樹種本来の樹形に程遠い
- ④空洞や大枝の枯れがあり移植に耐えられない
- ⑤生育不良で移植する価値が低い
- ⑥キノコの発生が見られ根株腐朽
- ⑦度重なる虫害により鑑賞に堪えない

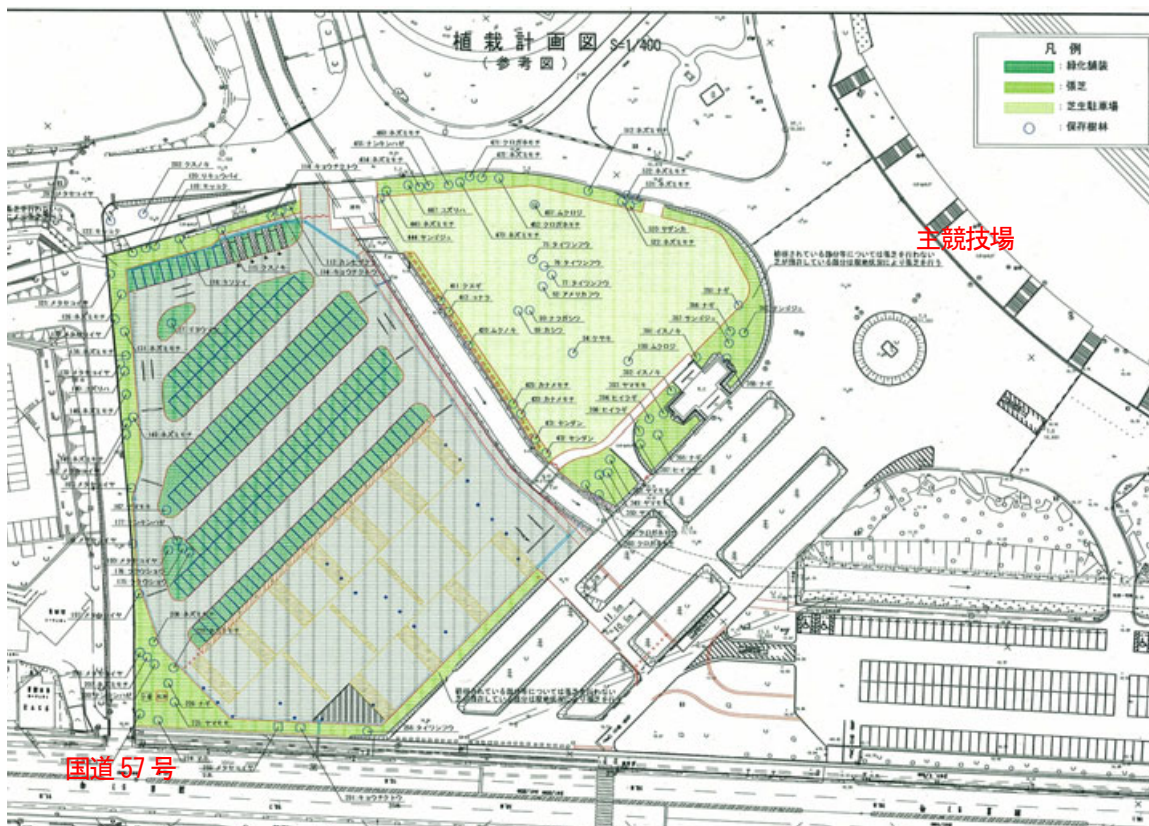
図-4 新駐車場植栽計画図

新駐車場の詳細設計の検討においては、アスファルト舗装のみの基本計画を見直して、駐車台数は確保しながらも、残地本数を確保し、樹形が整い移植が容易な諫早市施工箇所の樹木を移植することとした。さらに、一般車の駐車帯を芝生化し、主競技

場側はイベント時の臨時駐車場として利用可能な芝生広場とすることで緑地の確保を図った(図-4)。

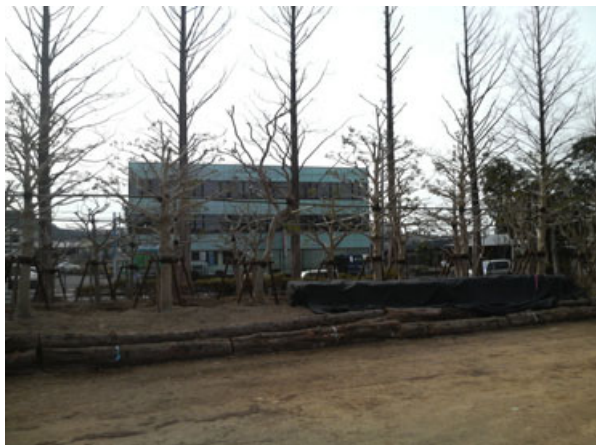
写真-4 新駐車場内のほ場

補助競技場で利用する低木は、県水環境対策課所管の大村湾南部浄化センターの敷地に仮植していた。新駐車場整備等で利用する樹木の一時保管場所は、整備地内に確保した。さらに、補助競技場への低木移植が完了したことから、仮植時の改良土を再利用し、伐採樹木で土留めをしたほ場を造成した(写真-4)。

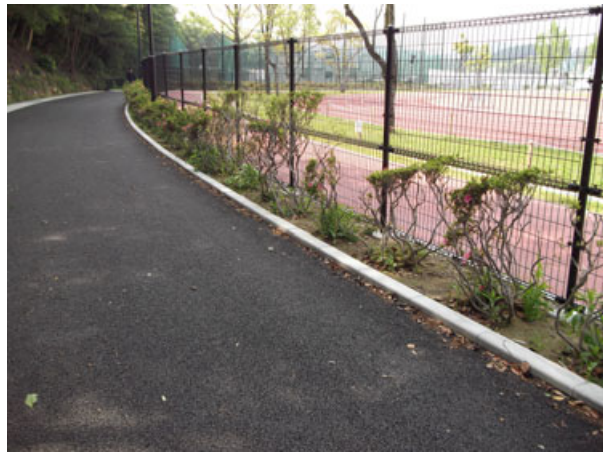
写真-5 フェンス沿いの低木植栽

また、補助競技場フェンス沿いの低木植栽により、乗越え防止を図り（写真-5）、ジョギングコース沿いの防根フェンス設置により、樹木の根による舗装の破損防止を図った。さらに、新駐車場においては、フェンス沿いの繁茂しすぎた中低木の伐採により、外部からの見通しを確保した。
