# フルデプス A s 舗装と大粒径 A s 舗装を併用した急速現道切下げ

長崎振興局 建設部 道路建設課      ◎ 宮本 雄樹  
○ 石嶋 健

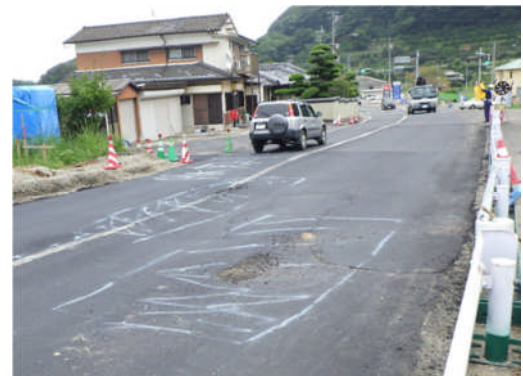
写真-1 2次施工後の路面損傷状況

当初設計の考え方にに基づき施工を進めていたところ、1次施工を終え、2次施工における最深部の施工後、交通開放により路面に亀裂が生じた。朝6時の交通開放後、通勤時間のピークを過ぎた9時頃に亀裂が発見された。その後、路面の損傷が広がり、このままでは通行車両に危険を及ぼすと判断されたため、補修工事を行うこととした。

路面損傷の原因は路床の支持力不足であった。設計段階における舗装構成は、推定値から設計CBR「3」として検討されており、本設舗装にあたっては現地の試料にて設計CBR試験を行う必要があった。

本工事においては、3次施工後、仮舗装の供用期間が最長1年程度となるおそれがあったため、施工性を考慮して2次施工の掘削時に試料採取をしていた。2次施工は供用期間2週間程度の仮舗装であること、また、1次施工から現場が順調に進んでいたことによるリスク管理の甘さがこのような事態を招いたと考える。その他、施工当日のプルフローリング試験の状況など、施工管理についても見直さなければならない。

後に出た設計CBR試験の結果、当該箇所付近のCBR値は1.4%であった。

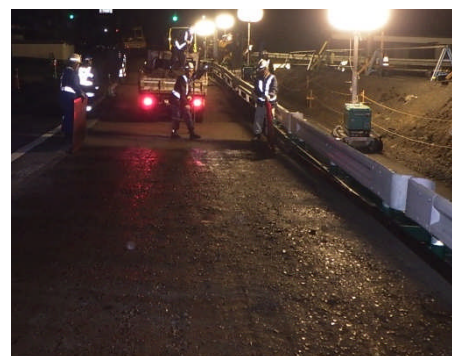
写真-2 大粒径As舗設状況

大粒径A s 舗装とは、最大粒径が25mm以上のアスファルト混合物を使用する舗装工法である。基層以下への適用が一般的であり、最大30cmの層厚を一度に施工することができるため、施工時間が制約される急速修繕工事などで用いられている。

実際に施工を終えて、大粒径アスファルト混合物は温度が下がりにくく路面開放に時間がかかる。また、大きな骨材が集まると表面が荒れやすいなどの留意点はあるが、概ね通常のAs舗装と変わりなく施工でき、フルデプスAs舗装など対策工法の一連の工程においても問題は生じなかった。また、現在、子々川交差点の完成供用には至っていないものの、本舗装構成による切下げ区間の供用後およそ1年が経過していることから、採用した対策工法の成果があげられている。
