海上工事におけるテレメータ式連続観測機器を使用した汚濁対策の提案

県北振興局 建設部 大瀬戸土木維持管理事務所 港湾班 ◎濱 ひろよ
○山口 隆博

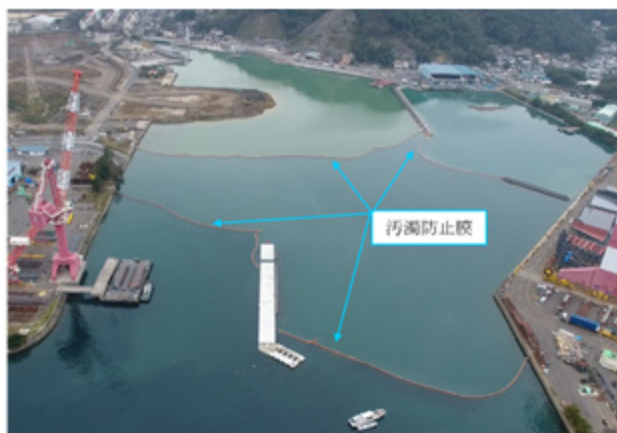
図-5 汚濁対策状況

このような周辺環境の中で施設整備を行うにあたり、水質汚濁による漁業への影響が懸念された。そのため海上工事着手前に、施工業者及び漁業者と汚濁対策の協議を重ね、汚濁防止膜の二重張りや、基礎工における床掘及び浚渫時の汚濁防止枠設置等の汚濁対策を計画し、事前に対策を講じた。（図-5）

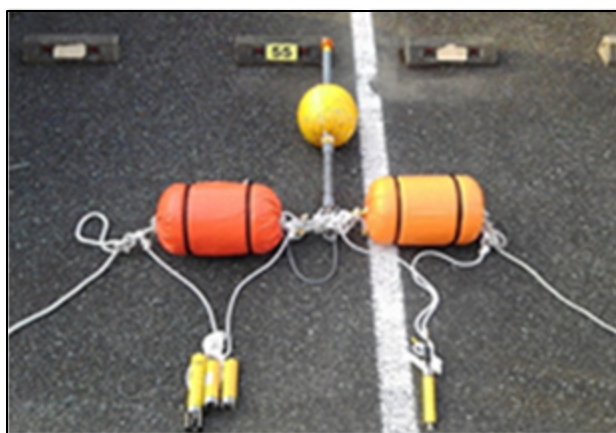
図-7 メモリー式観測機器

検討前の計測機器はメモリー式を採用していた。メモリー式とは計測結果を現場に赴き、手動でデータの取り出しを行うタイプの機器である。そのため観測値を常時把握することはできないが、後日の基礎資料を目的としていたため、これを採用した。(図-7)

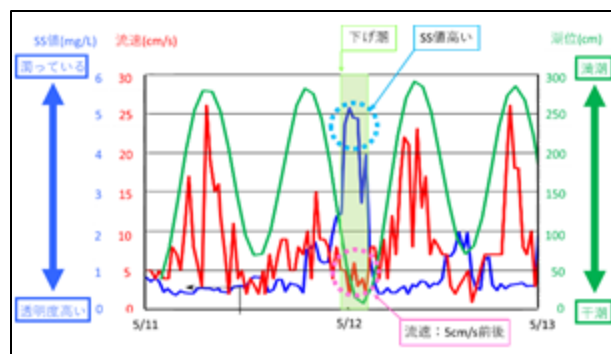
図-10 B地点観測値

汚濁流出の解析のため、汚濁流出時の潮流状況について、観測地点であるB地点のテレメータ式観測機器による観測値をグラフ化したところ、下げ潮時であること、潮流が5cm/s前後であることが判明した。(図-10)

これらのことから、寺島水道の支流における北から南方向に流れる下げ潮時であること、かつ潮流速度が 5cm/s 前後の潮止まり時であることが、汚濁拡散条件となることが判明した。

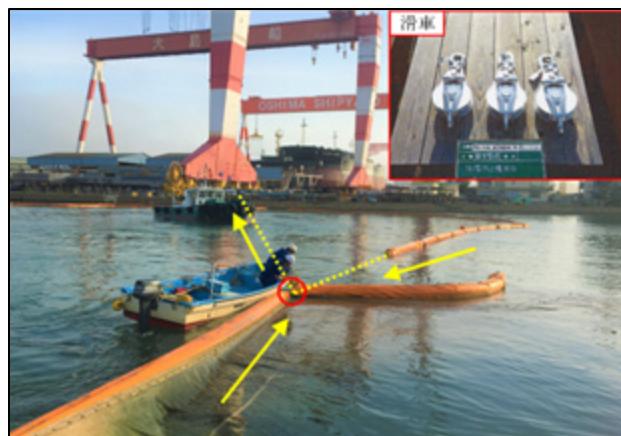
図-13 汚濁防止膜開閉作業の様子

1つ目が汚濁防止膜開閉作業の見直しである。汚濁防止膜へ滑車を設置することで、開閉作業時間の短縮を図り、汚濁流出を防止した。(図-13)

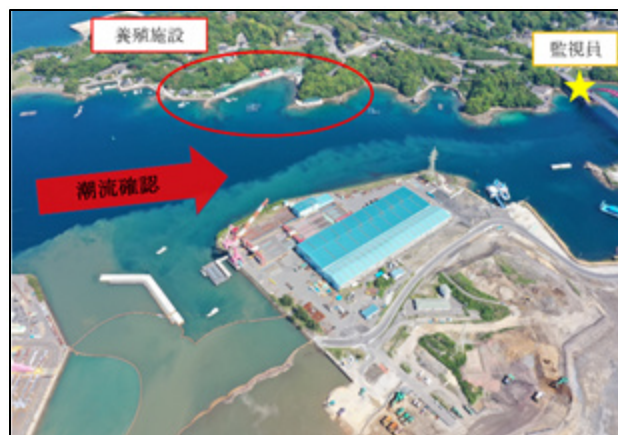
図-15 汚濁対策状況

また、工程等の都合により、どうしても汚濁拡散の条件である『下げ潮時・潮止まり』に入出港する際は、通船部から養殖施設までの全体の状況を見渡せる寺島大橋へ潮流監視員を配置し、目視で潮流の状況を確認すると共にテレメータ式観測機器による観測値も確認することで汚濁拡散を防止した。(図-15)

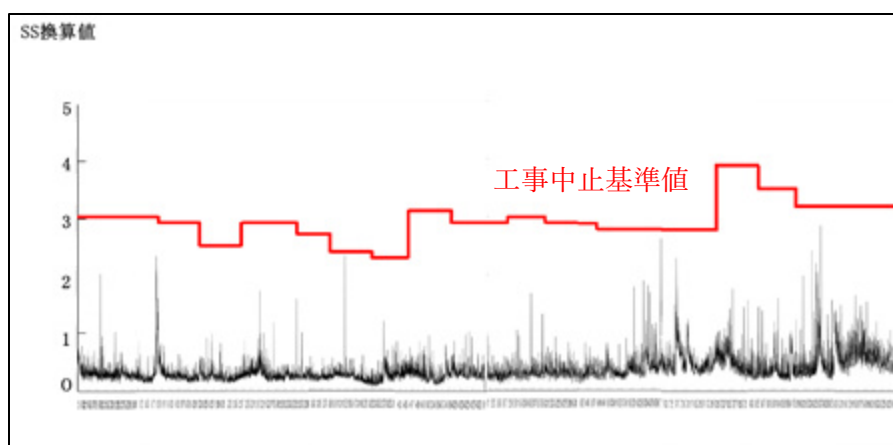
図-16 C地点観測データ(令和元年11月1日～令和2年9月30日)

またC地点における観測値も、SS値は工事中止基準値以下を保っており、養殖業への影響はなかったと考えられる。(図-16)

テレメータ式観測機器での観測値を基に、これらの施工方法の改善を行った結果、養殖施設へ汚濁が流出することはなかった。

テレメータ式観測機器にて観測値を常時監視しつつ、観測値を基に施工方法を改善することにより、汚濁の流出及び拡散を管理することが可能となった。これにより工事中止をかけることがなく、無事に岸壁立上げを迎えることができた。
