EM 菌活用による内海湾の浄化について (幡鉾川河口の環境回復を図る)

壱岐支庁 建設課

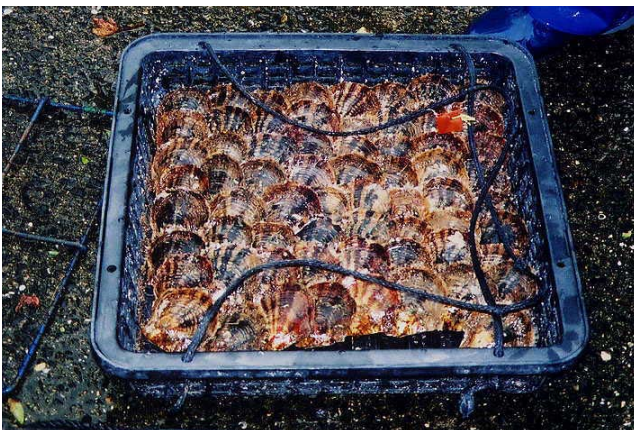
写真1：被害前の真珠養殖のアコヤ貝

改修工事を実施するにあたり、幡鉾川河口部に汚濁防止フェンスを設置し進めていたが、平成9年と11年の豪雨時に汚濁防止フェンスが破損し、大量の土砂が内海湾へと広がった。内海湾では多くの養殖等が行われているが、主に真珠養殖とアオサやワカメの養殖が行われており、濁りによる大きな被害を引き起こしてしまった。様子を写真1、2の真珠養殖のアコヤ貝が物語る。養殖関係者からは漁協を通じ、濁りによる洗い回数増加の苦労や被害に対する養殖経営の不安等により、補償及び対策について強く要望され、幾つかの対策を行ってきた。例えば各工事箇所における濁水処理施設の設置や汚濁防止フェンスの二重化等である。しかし、実際に関係者が困っているのは内海湾に流出した土砂であり、中でも微粒子による被害であったため、その微粒子に対する対策が必要となった。そこで試験的に人工コンブにより浄化を図ろうとの試みもあったが、その施設の割に効果が発揮できなかった。そんな中、目についたのがEM菌による底質浄化である。内海湾に流れ出た微粒子は海底に積もり、潮の流れの遅い内海湾では特にEM菌による底質浄化が効果があると思われ、環境調査の中において試してみた。

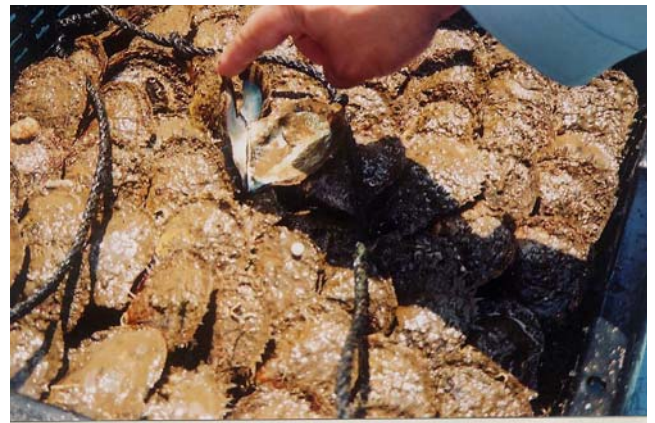
写真2：被害後の真珠養殖のアコヤ貝
(泥土の付着状況)

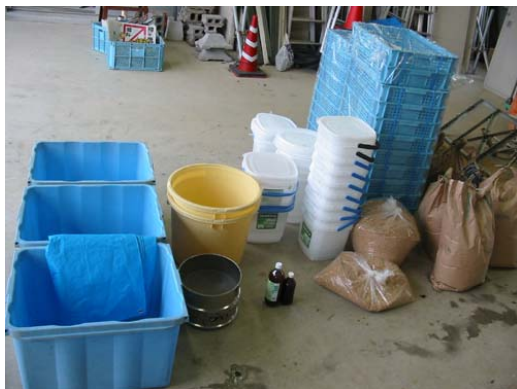
写真3：原材料及び使用機材。中央のビンがEM原液。

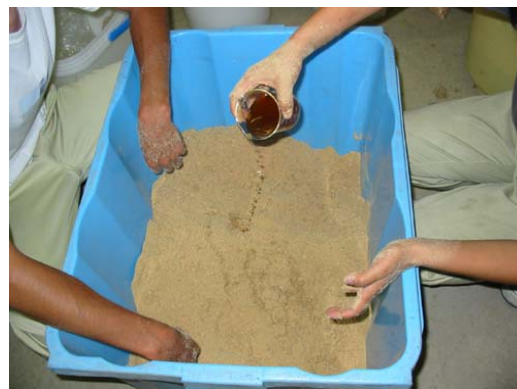
写真4：もみがらにEM-1号と糖蜜の100倍希釈液を少量ずつ加えながら、攪拌した。希釈液は、混合物を片手で握ると塊になり、指先で軽く突付くと崩れる程度になるまで加えて1週間程度養生し、EMボカシを作成する。

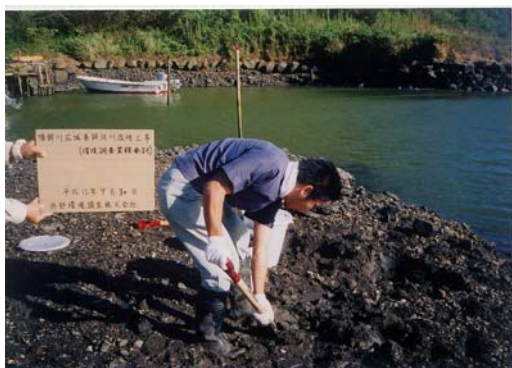
写真5：幡鍾川河口部の泥（浄化したい場所と同じヘドロ状の泥）を採取。

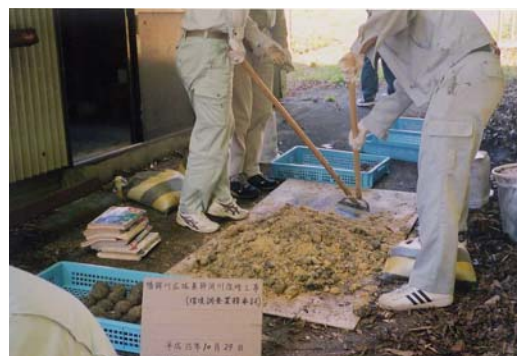
写真6：採取した泥とEMボカシを1:1の割合で攪拌する。

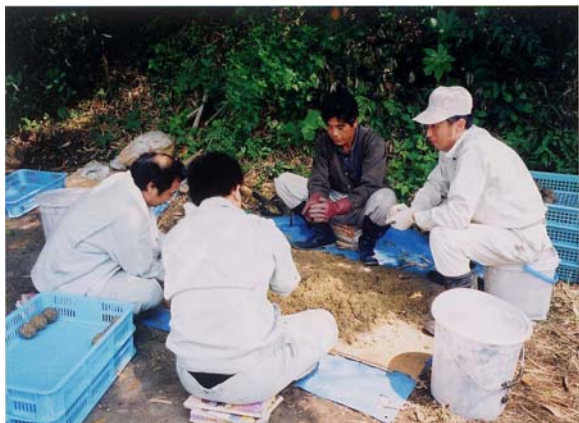
写真7：野球ボール程度の大きさのEMだんごを作成する。

EM 菌による浄化を行う上で EM 原液を直接投入する方法もあるが、野球ボール程度の大きさに、にぎって投入する方法がある。これを通称 EM だんごと呼んでいる。だんごにするのは「底質の浄化」が目的であるからである。具体的には以下のような理由が挙げられる。

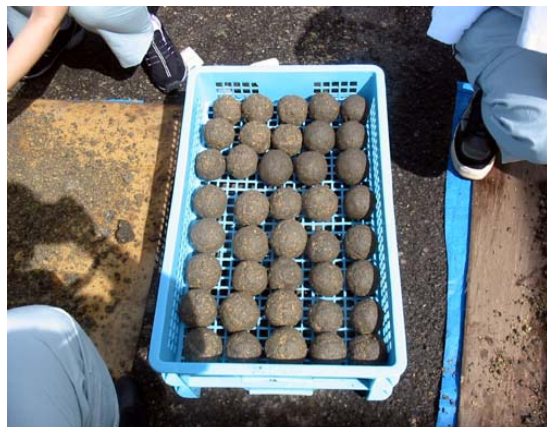
写真8：風通りがよいコンテナに40～50個ずつ並べる。

作成した EM だんごはコンテナに並べて、日陰で風通しが良い倉庫にて養生させた。季節により菌の繁殖に差があるため夏季は約1週間、冬季は約2週間養生させると、だんごが白い菌糸で覆われた。この状態がベストであると思われる。

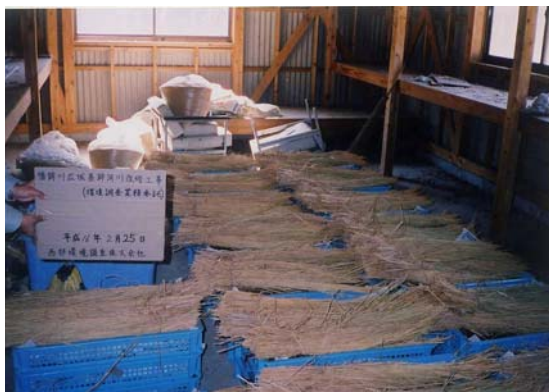
写真9：風通しの良い日陰（屋内）で養生する。

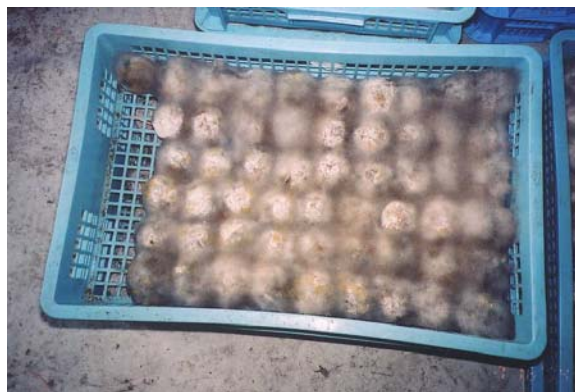
写真10：養生して1週間後、EMだんごは全体が白い菌糸で覆われる。

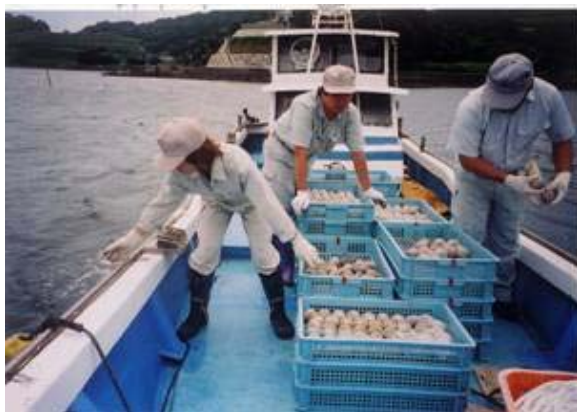
写真11：EMだんごをアオサ養殖場全体に等間隔にて投入する。

EMだんごの投入は、被害を受けた関係者の協力を得て船を出してもらい、アオサ養殖{面積 9,800m²(70m×140m)}にて行った。作業には2隻の船を使用し、私たち職員にて4～5 m²に1個を目安に等間隔に投入する。

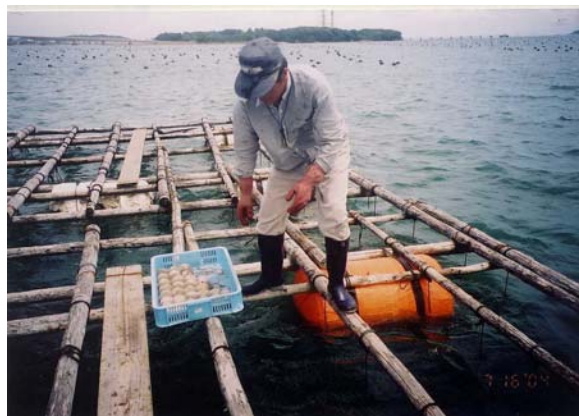
写真12：真珠養殖場へも9回目より投入を始める。

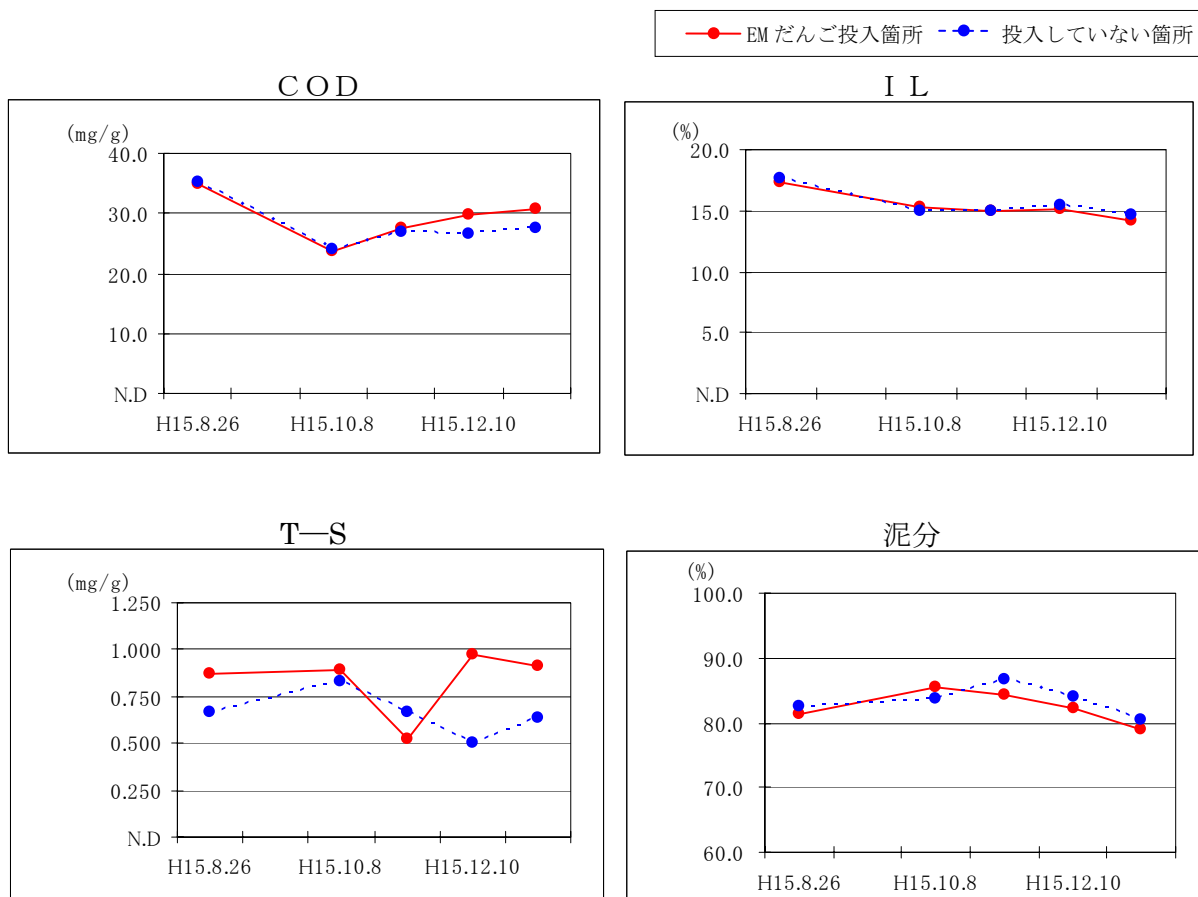
図 2

底質の採取は EM だんごの投入時にできるだけ併せて実施してきた。採取位置は、図 1（前記）に示す 2 カ所〔養殖場内及び対照区〕であり、採取した試料は、低温保管し分析試料とした。調査項目は有機汚濁物質として COD（化学的酸素要求量）、IL（強熱源量）、T-S（硫化物）、泥分である（図 2）。

以上の結果から、EMだんごを投入したアオサ養殖場と他の場所を比較すると、若干の向上がみられるものの、まだ2、3年の追跡調査を必要とするようだ。

COD とは底質中の有機物等汚染源となる物質を酸化力の強い試薬で酸化するときに消費される酸素量を表したもので数値が高いほど汚染物質の量も多いことを示す。

IL とは乾燥させた底質を 600℃で燃やしたときに減る量を燃やす前との重さの比(%)で表したものである。有機物は燃えるという性質を利用して、有機物の量を表す方法である。数値が高いほど有機物が多いことを示す。

T-S とは底質中の全ての硫化物である。有機物が海底に沈降し、その分解によって酸素が消費されて還元状態になると、硫酸塩還元細菌の増殖によって硫化水素（H₂S）が発生し、この硫化水素が底質中の金属等と硫化物を生成する。排水中の有機物や生物の死骸に含まれ、数値が高いほど有機物が多く、底質が還元状態にあることを示す。

泥分とは底質の小石、貝類、動植物片などの異物を除いた後、目合い 74 μm のふるいにかけた時の「ふるいにかける前の試料の全重量」のうち、「ふるいを通過した試料の重量」の占める割合 (%) である。

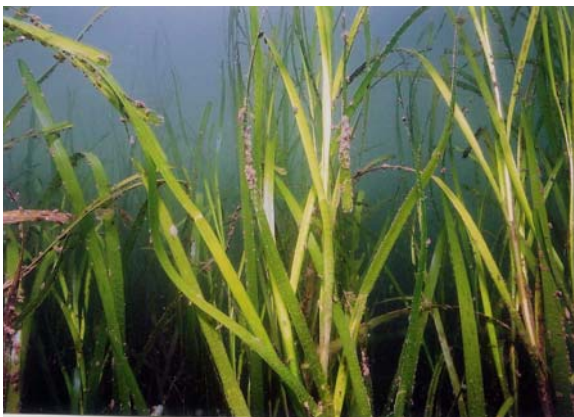
写真13 EMだんご投入箇所のアマモ

しかし、濁りの発生後、消滅していたアマモ（水質のよい所に出る藻類）について、EMだんご投入前と比較すると、消滅する前の状態に戻り大きく生長しているのが確認されており、EM菌が確実に底質を浄化していることが示された。アマモというものは潮流を和らげ、産卵の場を作り、外敵からの隠れ場にもなるため、小型動物の生活の場所となる。さらに、アマモは水質浄化の面でも重要な役割を果たすため、回復してきたことで内海湾の復活に明るい光が差し込んできた。EMだんご投入により、復活し変化した海底状況の写真を下に示す。EMだんごを投入していない箇所はシオミドロ（海底の状態がよくない場所に出る藻類）が広がり、海底まで日の光が届かずヘドロ化が進み、底質の悪化を促進していると思われる。このようにEM菌による効果ははっきりと見えて、ますますEM菌のすごさ（エネルギー）を知ることとなった。

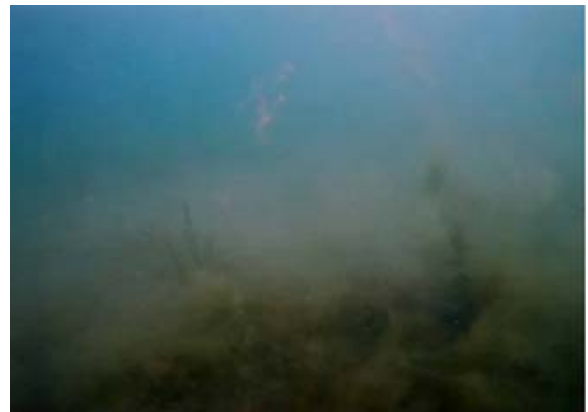
写真14 EMだんごを投入していない箇所
(シオミドロが繁茂しアマモが育っていない状況)
