## 鷹島肥前大橋（仮称）3P主塔について

県北振興局田平土木事務所 鷹島肥前大橋建設課 ◎松尾 勝  
○中村 泰博

長崎県で施工を行っている3P主塔は平成17年8月から着手し、主塔高さ100mのうち現在約半分までの工事進捗となっているが、本報告は、設計段階での検討内容と現場での管理並びに施工方法について報告を行うものである。

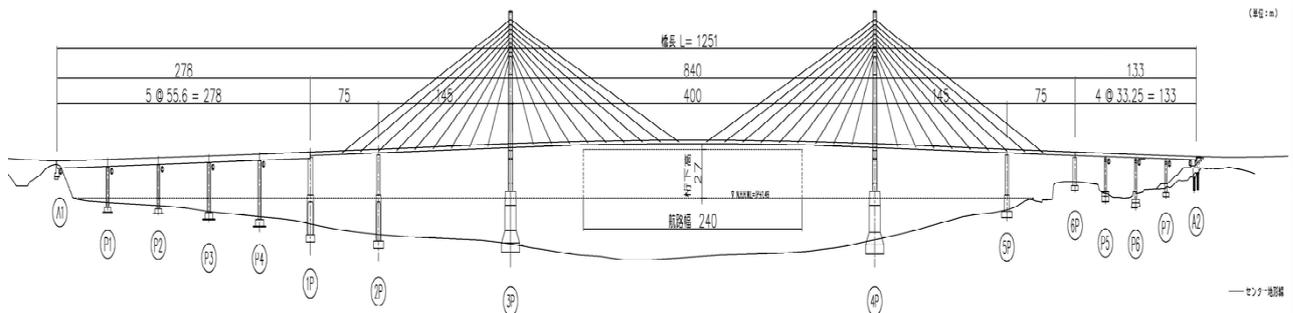
【図-1 鷹島肥前大橋一般図】

形式：5径間連続斜張橋 支間割：L=220m+400m+220m=840m  
主塔：逆Y型下絞り H=100m 主桁：フェアリング無しの1箱桁鋼床版

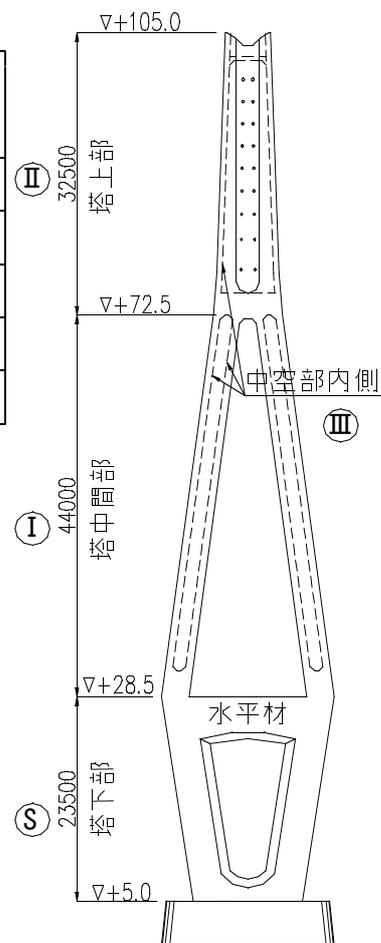
【図-2 主塔塩害区分】

上記塩害対策を踏まえ、主鉄筋中心での最小かぶりを下記のように決定し、純かぶりを確保した。

部 位	対策 区分	最小純 かぶり	設計純 かぶり	主鉄筋中心 最小かぶり	
塔上部	II	70mm	93.0mm	D38	150mm
中間部	I	70mm*	86.5mm	D51	150mm
水平材	S	90mm*	104.5mm	D51	180mm
塔下部			96.5mm		
中空部	III	50mm	86.5mm	D51	150mm

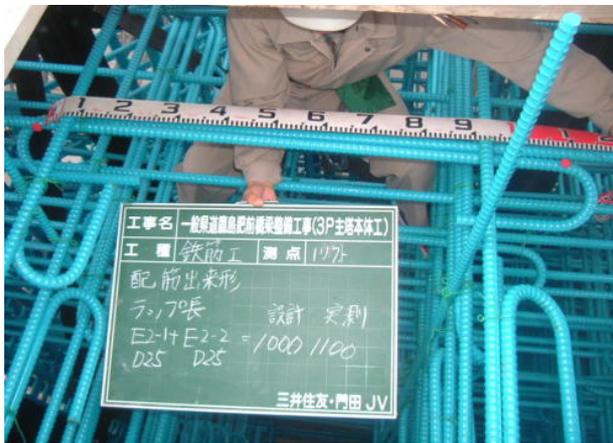
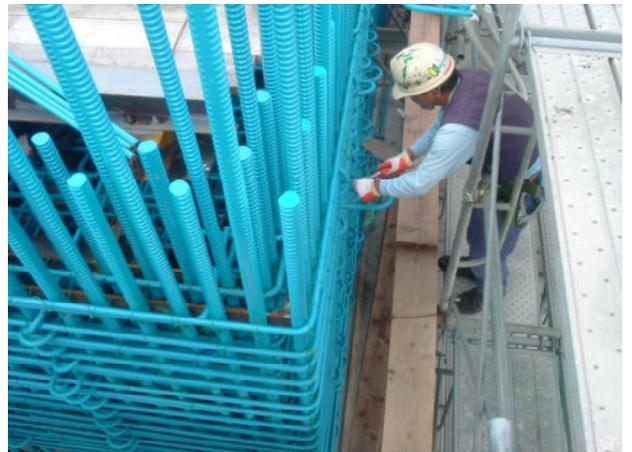
最終的には、SD490鉄筋の採用により2段配筋の構造となったが、現場の施工は写真-1、2に示す様にD51の主筋とD25の帯鉄筋、中間帯鉄筋が交錯するため、SD345を使用した3段配筋の場合、配筋時における作業性の低下及びコンクリート打設時における骨材の流動不足も心配されることから、結果的にはSD490鉄筋の使用による2段配筋を選択して正解であった。

【写真-1 1リフト中間帯鉄筋】

【写真-2 1リフト主筋・帯鉄筋】

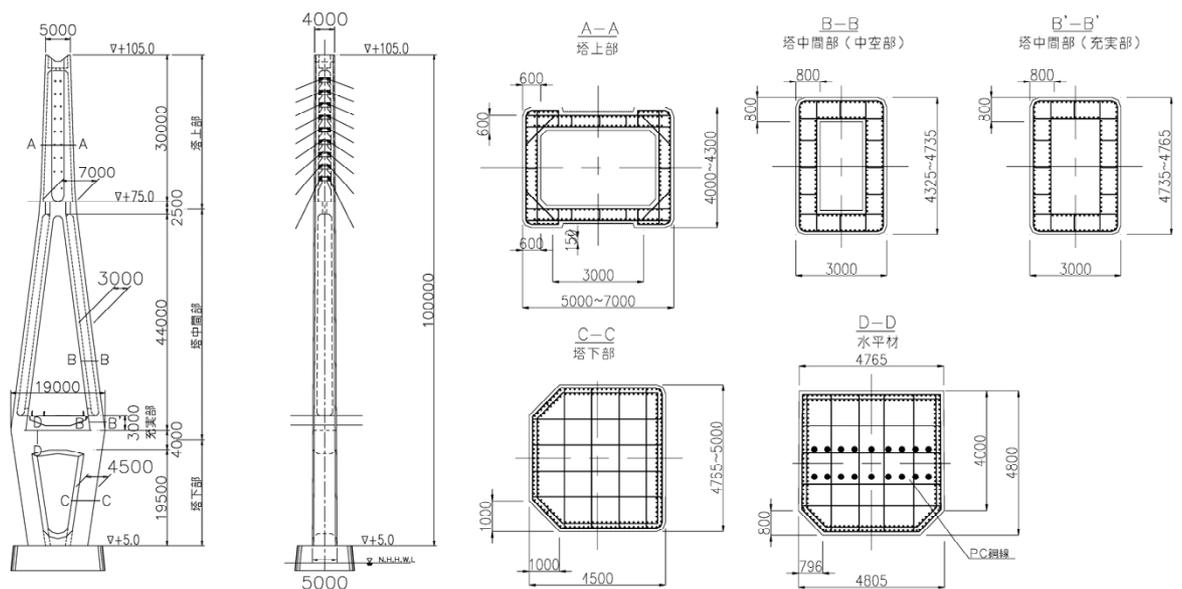
【図-3 主塔配筋図】

コンクリート基本設計強度 $\sigma_{ck}$				40 N/mm <sup>2</sup>				
断面	主鉄筋中心かぶり (mm)		壁厚 (mm)	軸方向鉄筋		帯鉄筋	中間帯鉄筋	
	外側	内側		径,ピッチ	材質	径,ピッチ	径,ピッチ	材質
A-A 塔上部 ----- 表面筋	外側 150	内側 150	600	D38@150	SD345	D22@150	D16@150	SD345
				D16@150	SD345	D16@150	—	SD345
B-B 塔中間部	外側 150	内側 150	800	D51@150	SD345	D19@150	D19@150	SD345
C-C 塔下部	1段目180	2段目330	充実	D51@150	SD490	D25@150	D25@150	SD345
D-D 水平材	1段目180	2段目330	充実	D51@150	SD490	D29@150	D29@150	SD345

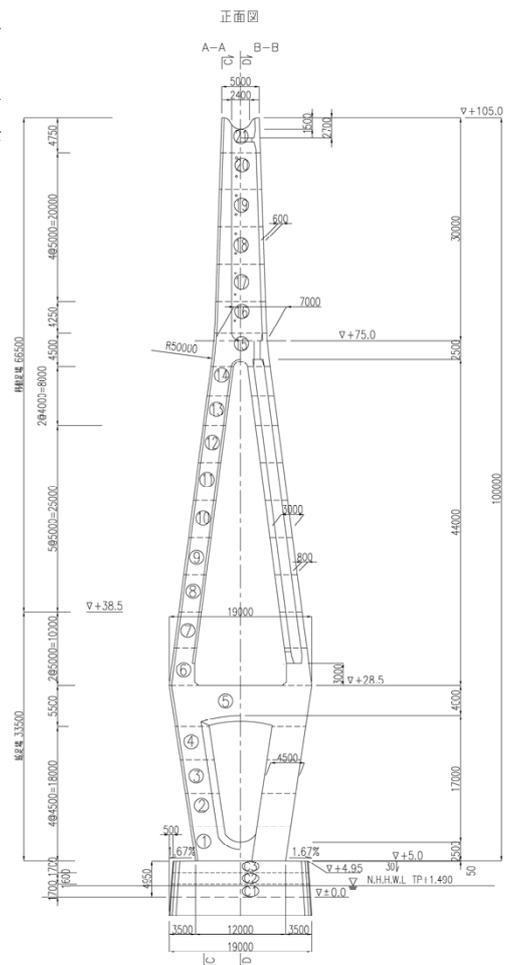
【図－4 主塔リフト割り図】

塔下部、水平材の打設時期は右図に示すように平成17年11月から平成18年3月までの気温の低い時期の打設であった。

リフト	Co(m <sup>3</sup> )	Co種類	打設日	
			3P主塔	4P主塔
⑩	94.3	普通ポルトランドセメント 40-18-20	H18.8.11	
⑨	95.1		H18.7.24	
⑧	95.9		H18.7.8	H18.7.24
⑦	96.7		H18.5.27	H18.6.7
⑥	134.4		H18.4.30	H18.5.18
⑤	454.5	低熱ポルトランドセメント 40-18-20	H18.3.31	H18.4.16
④	186.7		H18.1.31	H18.2.19
③	188.5		H18.1.11	H18.1.31
②	190.3		H17.12.8	H18.1.16
①	240.2		H17.11.15	H17.12.20

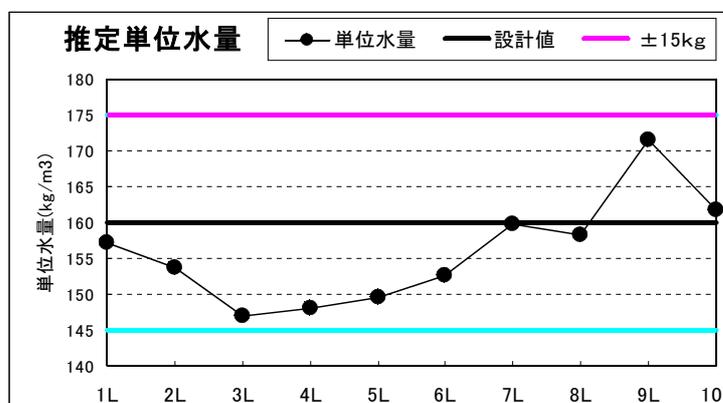
【表-5 単位水量推定結果】

主塔打設における、1リフト目から8リフト目までの結果を以下に示す。

右に示すように、1リフトから8リフトまでは全て管理値の範囲内となっており単位水量に関する品質の確保は保たれているものと推測される。今後は夏場の打設となるため、更に厳しい状況となることが予想されるが、今まで以上の品質確保に努めたい。

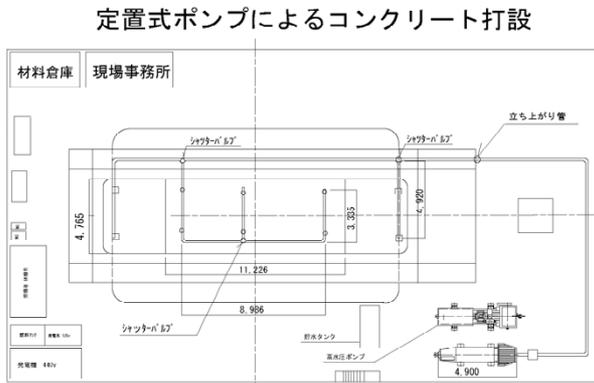
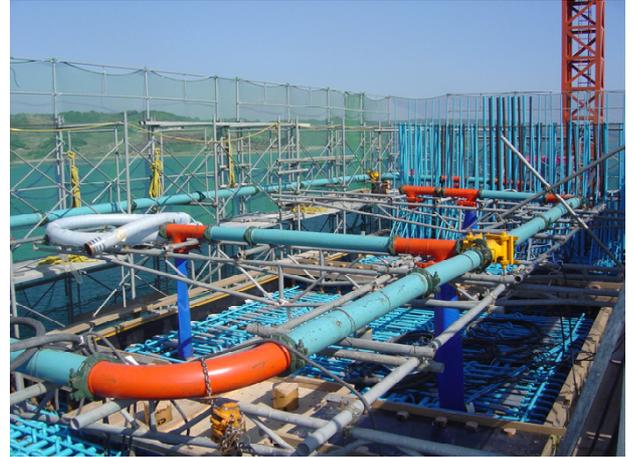
【図一5 水平材（5リフト目）配管状況】

水平材の打設において、C P 船による打設はブーム打設時の筒先の振り回しが困難であること並びにC P 船の移動に伴う打設時間の長期化が予測されたことから、ケーソン頂版上の定置式ポンプから水平材までを鉛直配管とし、水平材上での配管を図一5の様に配置することとした。

なお、水平材の柱部、梁部にスムーズに打設が行えるよう、配管の各所にはシャッターバルブを設置し、各打設箇所での打ち上がり速度を確認しながらシャッターバルブを順次開閉し、10箇所（注：原文は10箇所と記載）の打設口から施工した。

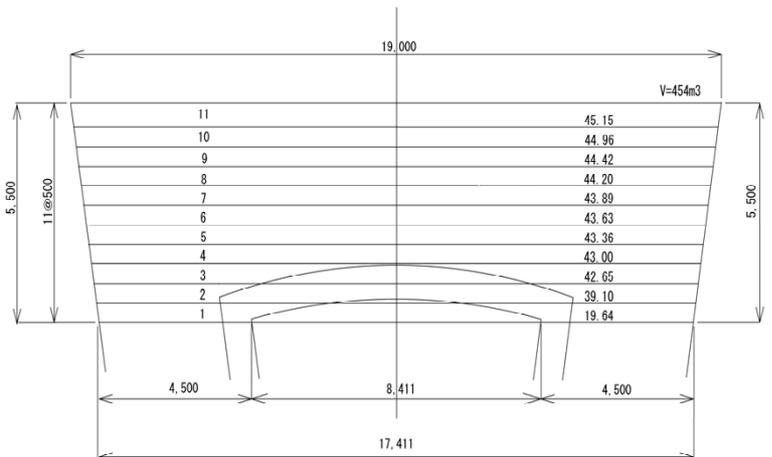
【図一6 水平材打設要領】

打設手順としては、水平材部が配筋が密なうえ、打設高さが5.5m、打設量が約450m<sup>3</sup>となるマスコンクリートであることから、縦方向を50cmピッチの11層毎に分けて打設する方法をとった。

なお、上記方法による現地での施工は、午前7時から翌日の午前5時までの22時間（時間当たり約20m<sup>3</sup>/h、打上り高さ約0.25m/h）の打設時間を要したが、水平材部の確実な施工ができたものと確信している。
