中島川における歴史的石積と現代工法の融合

長崎振興局建設部河川課

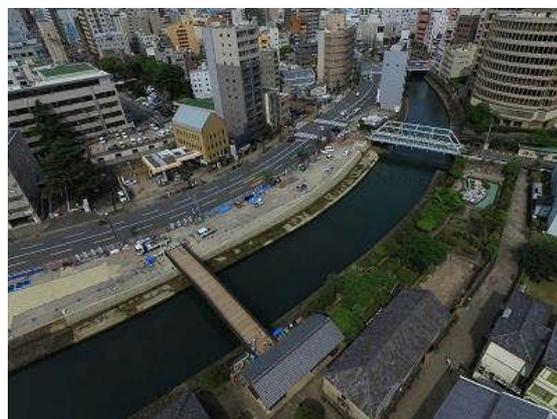
写真1 工事箇所全景

長崎大水害を契機に整備が始まった中島川河川改修事業により、この歴史的・文化的価値が高い石積護岸を、その価値を損なわないようにしつつ現在運用されている基準等を満たすよう現代の土木工法にて施工することに成功した。(写真1)

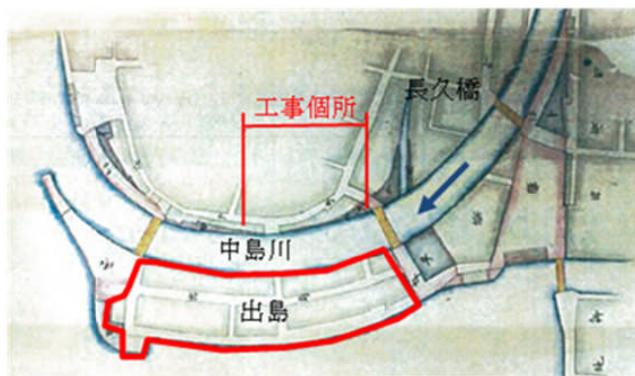
図1 中島川変流工事

変流前の中島川は鉄橋付近から直進し、現在の十八銀行本店近くに河口があったが、これを長久橋付近から出島の正面（県庁側）に屈曲させて、河川の付け替えと拡幅を行った。拡幅においては出島側を18m～20m掘削し、同時に江戸町側の屈曲部を埋め立てて滑らかな河道を構成し、新河川護岸は切石で石垣が築かれ、河口の先端には石積の導流堤を構築し水流が円滑に流れるような構造とした（図1）。

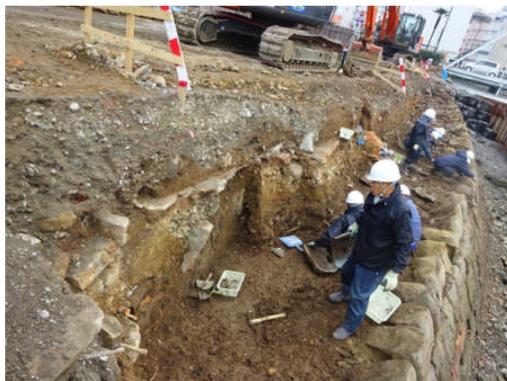
写真3 発掘調査実施状況

このような状況から、①河川改修工事としての既設護岸撤去工、②石積護岸施工のための遺構調査、③埋蔵文化財発掘調査を同時並行して行うこととなった。(写真3)
