五島振興局 建設部 道路課 ◎草野 睦  
○野崎 泰智

## 1. 江上地区の概況について

江上護岸は、五島市奈留町唯一の県道である一般県道奈留島線の一部として、奈留島の玄関口である、奈留港ターミナルから北西約5kmの場所に位置し、大串湾に面している。

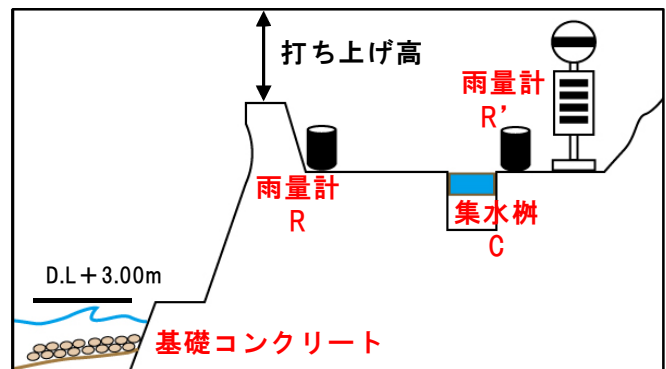
図-3 集水桝及び雨量計の設置箇所（断面の模式図）

飛沫量観測の為、図-3 の通り、雨量計及び集水桝を設置した。（それぞれ 15m 間隔で設置。）

最も飛沫量が多かったのは観測 2 日目で、護岸中央部に設置した集水桝には、合計 55.11 リットル/日の越波が流れ込んだ。

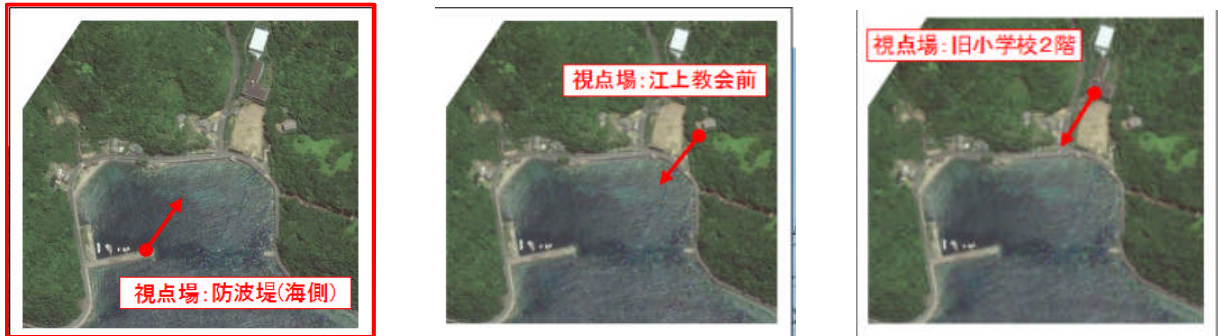
写真-6 海・江上天主堂・旧江上小学校から視点場

- ① 景観に関する視点場は3点から検討する。（写真-5）
  - 1) 海からの眺望
  - 2) 江上天主堂からの眺望
  - 3) 旧江上小学校からの眺望
- ② 景観への影響、海域環境への影響を抑えるため、改変の度合いは極力小さい方が望ましい。
- ③ 護岸改良に関する地元の意見を確認する必要がある。

現在、江上集落への観光客のほとんどが海上タクシーを使用しており、海側からの景観は特に認識されやすい。海側から江上天主堂を望むため、この景観を阻害することなく、また、護岸自体も周囲との調和を図り、出来るだけやわらかく見せる必要がある。
