主要地方道平戸生月線斜面崩壊に伴う対応について

県北振興局 建設部 道路維持第二課 ◎ 岩永篤樹

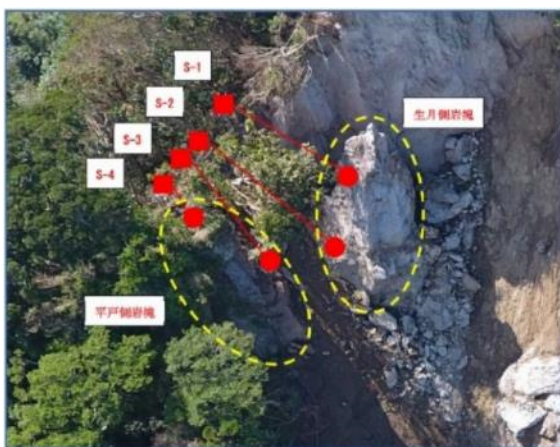
図一 拡散レーザー変位計設置位置図

目視による監視は負担が大きいことから、機械による無人監視へと移行するための対応も同時並行にて進めた。無人監視への移行に際しては、まず不安定岩塊の正確な動態観測が必要であったが、崩壊地内への立入が困難であったことから、拡散レーザー変位計による観測を試みた。
