2次離島における災害復旧の事例について

五島振興局 河港課 ◎ 貞松 大地
○ 中村 浩介

本稿では、その中でも被害が特に大きかった 2 次離島に位置する相の浦海岸阿古木護岸(図-2)における災害発生時から応急対応まで流れと災害査定及び実施時の一例を紹介し、今後の被災時の対応に活かすことを目的とする。

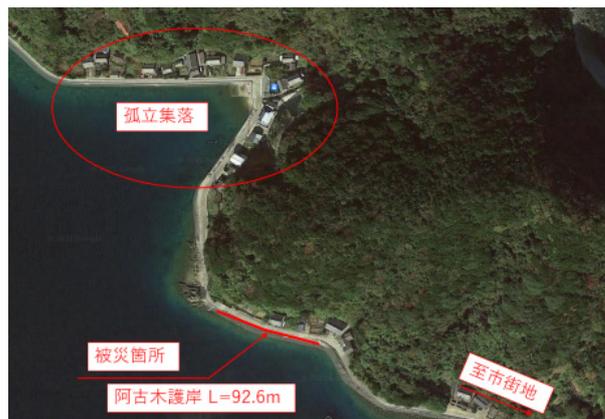
図-4 被災箇所と孤立集落位置関係

令和2年8月28日にフィリピンの東で発生した台風9号は、比較的ゆっくりとした速度で北上し、長崎県については9月2日から3日にかけて、全域が暴風になった。(図-3)五島列島においては、観測地点である『福江観測所』で最大風速21.1m/s、最大瞬間風速40.0m/sを記録し、特に南寄りの風が強いことが特徴であった。これにより、相の浦港海岸阿古木護岸が港外側へ転倒及び滑動し、それに伴い唯一の道路である市道及び水叩きが崩壊した。(図-4)詳細な被災概要は下記のとおりである。

○被災概要：堤体が約10m港外側へ転倒した。それに伴い、背後に波が回り込み約90mの堤体が港外側へ最大54cm変位及び最大7.1°傾いた。また、堤体が転倒したことにより、背後の市道及び水叩きが崩壊した。(写真-3、写真-4)
